KONSERWATORSKIE BADANIA STRATYGRAFICZNE WNĘTRZA WRAZ ZE ZWIĄZANĄ Z NIM STOLARKĄ KOŚCIOŁA FILIALNEGO P.W. BŁ. SZYMONA Z LIPNICY W STARYCH DRZEWCACH

Badania stratygraficzne, opracowanie i dokumentację fotograficzną wykonał:

mgr Marcin Pechacz

dyplomowany konserwator dzieł sztuki dyplom UMK nr 1400/107331/2007

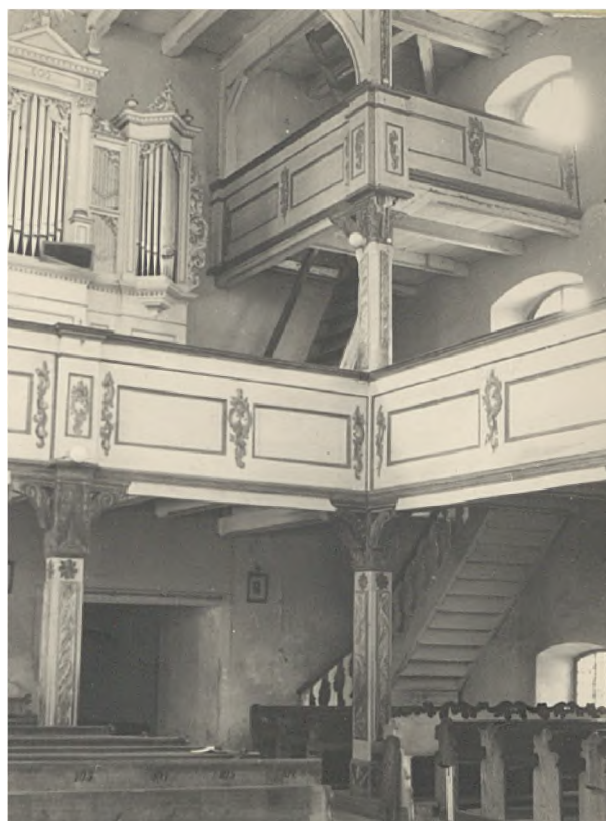
fot. 2: wnętrze kościoła w roku 1958; widoczny pozostawiony jeszcze fragment drugiego poziomu empor; widoczne zachowane malowanie mieczy w woluty i wtórna dekoracja rokailowa; źródło: T. Chrzanowski zielona karta zabytku 1958r.

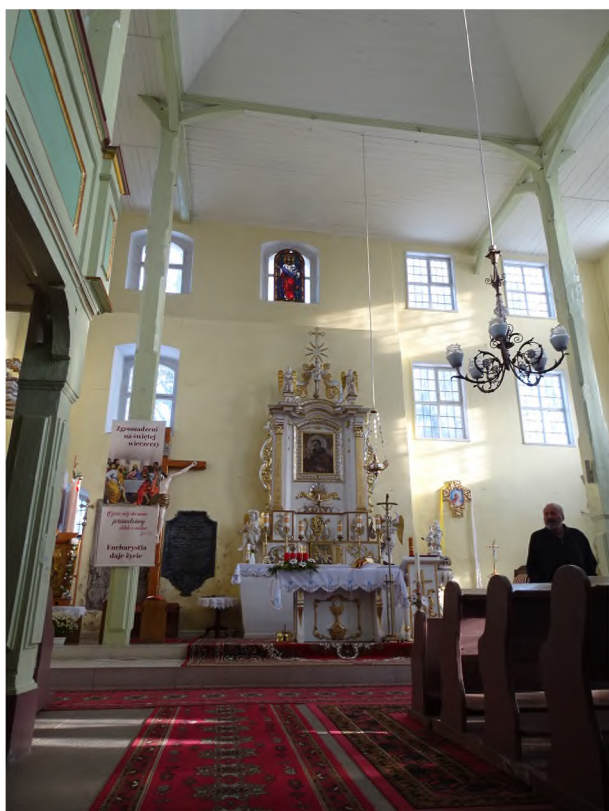
fot. 3: wnętrze kościoła obecnie, widok w kierunku wschodnim - na ołtarz

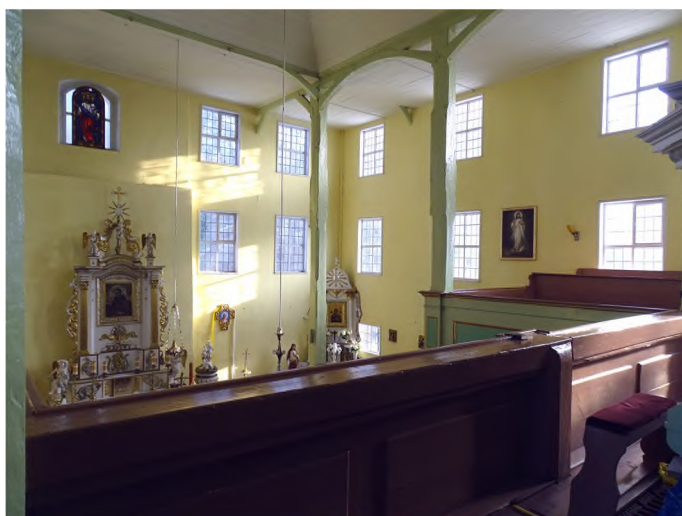
fot. 5: wnętrze kościoła obecnie, widok z empory w kierunku południowo-wschodnim

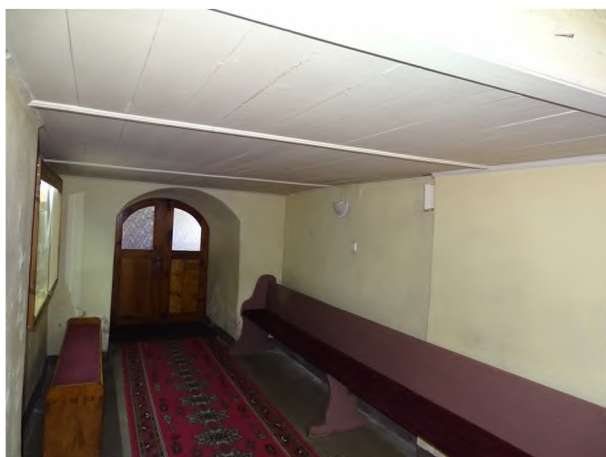
fot. 7: przestrzeń podwieżowa, dawna kruchta, obecnie przejście do kruchty zachodniej

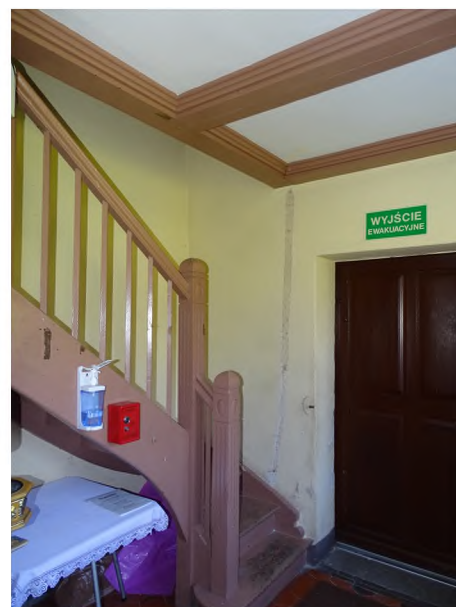
fot. 8: wnętrze kruchty zachodniej; widok na schody na poddasze i wieżę

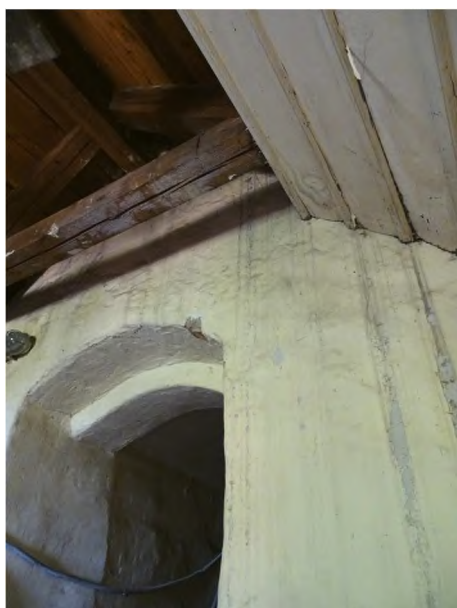
fot. 9: wnętrze kruchty zachodniej; widok na wejście na poddasze i wieżę przez otwór w dawnym, zewnętrznym murze wieży

Historyczne wyprawy ścian konstrukcji ryglowej pozostają niedostępne pod pokrywającą całość okładziną z płyt wiórowo-cementowych typu suprema (fot.: 14), pozostają nierozpoznane, o ile są zachowane – mury starsze na styku z ryglowymi pokrywa jedynie tynk współczesny. Lico ścian krytych płytami wykończono tym samym co wspomniane, współczesnym tynkiem wapienno-cementowym, zatartym do równej powierzchni. Tynk taki w charakterze lokalnych napraw pojawia się także na ścianach sprzed XVIII.w, każdorazowo w miejscach pracy i pęknięć murów oraz w partiach przyziemia bardziej narażonych z natury na destrukcję pod wpływem podciąganej z gruntu wilgoci (cała przestrzeń podwieżowa). Ta najmłodsza, współczesna wyprawa pokrywa także licznie partie wyższe ścian, z dużą koncentracją w narożach i na stykach murów o różnej konstrukcji. W przestrzeni południowej kruchty ściany pokryto wtórnie, bezpośrednio na oczyszczonym z wcześniejszych wypraw murze, współczesną, najmłodszą wyprawą wapienno-cementową. Skutkiem braku warstw pośrednich na konstrukcji ryglowej kruchty jest obecne spękanie tynku w liniach ciesiołki szkieletowej i odpajanie się fragmentów od drewnianego podłoża (fot.: 10). Taka sama współczesna wyprawa wapienno-cementowa jak występująca w korpusie i kruchcie południowej pokrywa ściany zakrystii jak i jej strop z zachowaną podbitką trzcinową i resztkami tynku wapiennego w jej przestrzeniach (fot.: 6). Bardzo mocna wyprawa cementowa pokrywa ściany piętra kruchty (dawna ściana zewn. wieży z obecnym wejściem do jej wnętrza, fot.: 9 i 26).

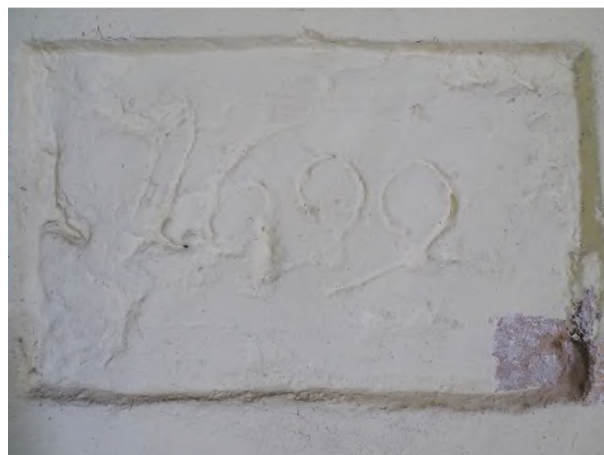
fot. 11: data „1699” na górnej partii ściany zachodniej (ponad dawnym poziomem drugiej empory), wskazująca na okres nadbudowy kościoła w pierwotnym obrysie; w narożu odkrywka malatur i miejsce pobrania próbki

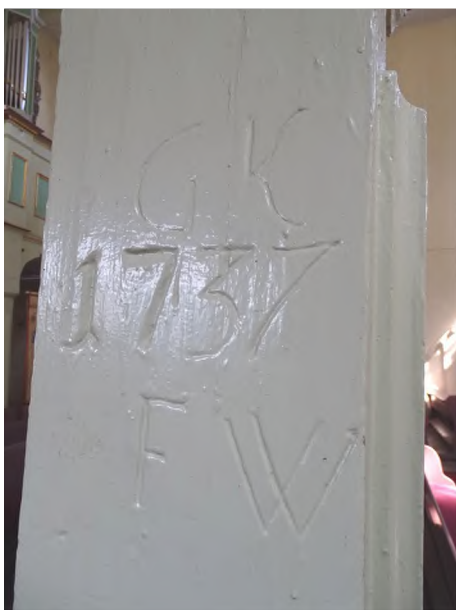
fot. 12: data "1737" z inicjałami "GK" i "FW" na drugim od wschodu, południowym filarze, wskazująca na rok wykonania empor oraz rozbudowy z wprowadzeniem muru ryglowego

z słupów empory zachowała się data [jest to data o rok wcześniejsza niż podane zakończenie prac – 1737 (fotografia: 12), co wskazuje na moment zakończenia prac ciesielskich przy emporach, jednocześnie nie wyklucza zakończenia całości prac w roku następnym] wyryta w drewnie oraz inicjały, prawdopodobnie budowniczych – „GK”, „WF”. [Na zachodniej ścianie kościoła widnieje też zachowana data 1699 świadcząca o jeszcze jednej, wcześniejszej przebudowie lub remoncie świątyni, którego nie ujęto w opracowaniu historycznym (fot.: 11).] W 1812 r. Stare Drzewce włączono do parafii w Konradowie. Z 1930 r. pochodzi adnotacja o odnowieniu konstrukcji drewnianej.

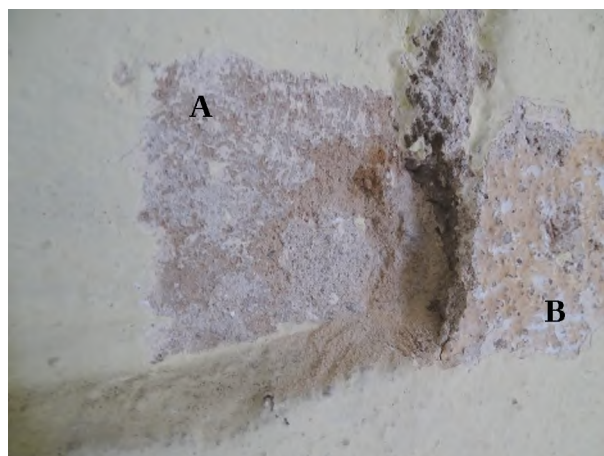
fot. 13: odkrywka warstw malarskich na tynku z 1699r. (A) i po prawej na tynku z okresu ostatniej rozbudowy około 1737r. (B), widoczne pozostawienie w początkowym etapie starszego z tynków bez opracowań pojawiających się na młodszej z wypraw

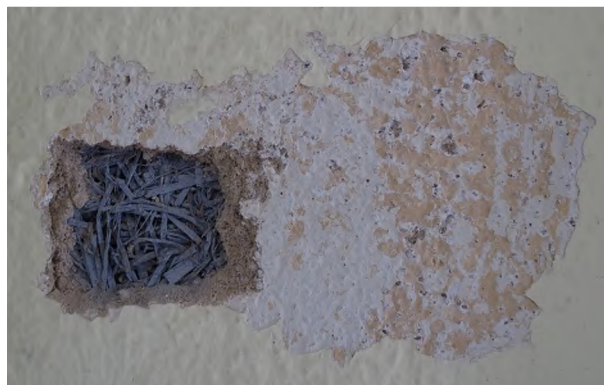
fot. 14: odkrywka wyprawy na murze ryglowym; widoczne współczesne pracowanie położone na supremie i pokrywające je kolejne warstwy malatur

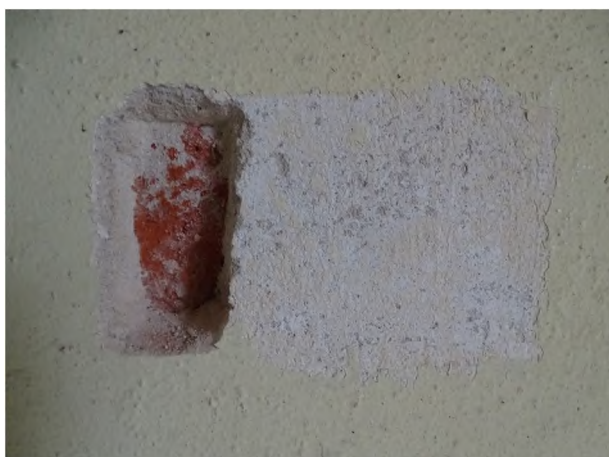
fot. 15: jedna z odkrywek w zachodniej części korpusu kościoła; widoczny współczesny tynk wapienno-cementowy bez zachowania starszych z wypraw

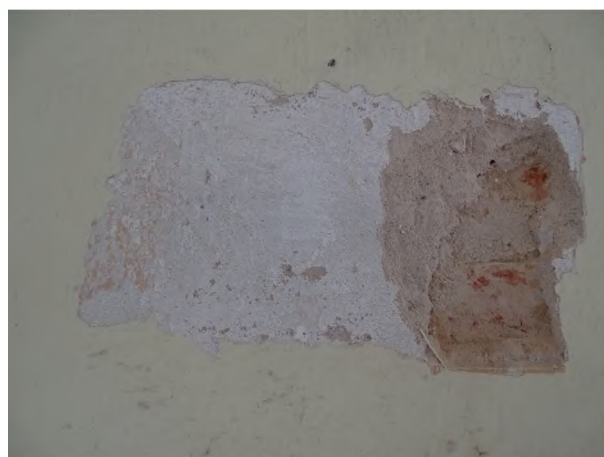
fot. 16: odkrywka na wschodniej ścianie kościoła na wysokości nadbudowy ponad murem I fazy; widoczny jedynie tynk III fazy (z XVIIIw. rozbudowy) i jego warstwy malarskie

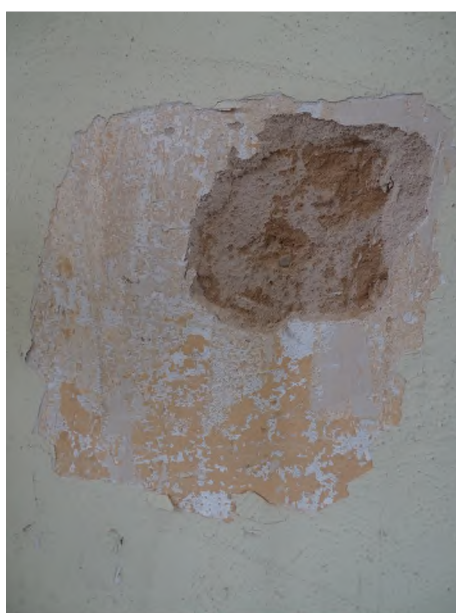
fot. 17: odkrywka na ścianie wschodniej na murze I fazy; widoczny pierwotny tynk bez zachowanej powierzchni, pod wtórną, odpowiadającą XVIIIw. tynkom wyprawą i młodszymi, wtórnymi malaturami

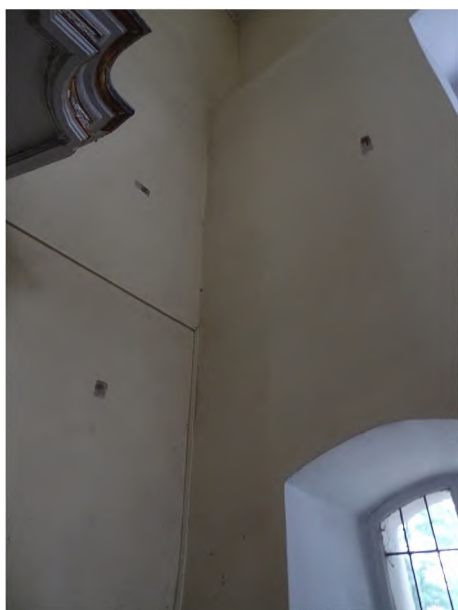
fot. 19: odkrywki w północno-wschodnim narożu korpusu; widoczne odkrywki ze śladem pierwotnej zaprawy jedynie w spoinach, opracowanie wyłącznie tynkiem współczesnym, wapienno-cementowym

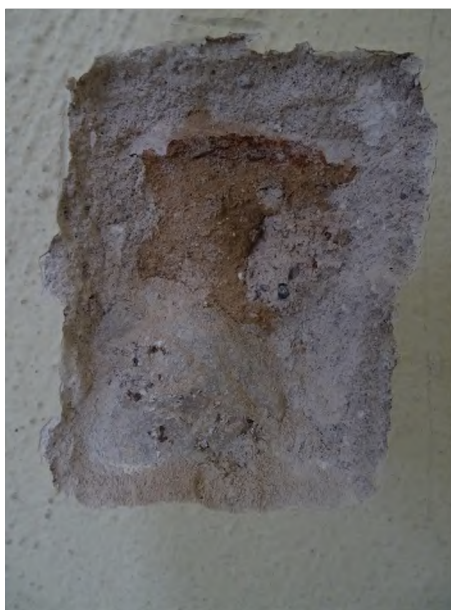
fot. 20: jedna z odkrywek w północno-wschodnim narożu korpusu; widoczny ślad pierwotnej zaprawy w spoinie i udział mieszanego budulca muru (kamiennie-ceglanego), obecne opracowanie wyłącznie tynkiem współczesnym, wapienno-cementowym

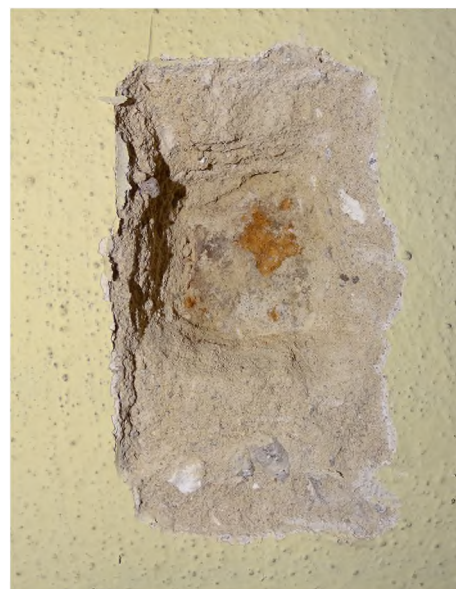
fot. 23: odkrywka w przestrzeni podwieżowej – d. kruchcie zachodniej, widoczny wtórny, współczesny tynk wapienno-cementowy w grubej warstwie i mur ceglany z patyną sugerującą pierwotne funkcjonowanie bez wyprawy tynkarskiej

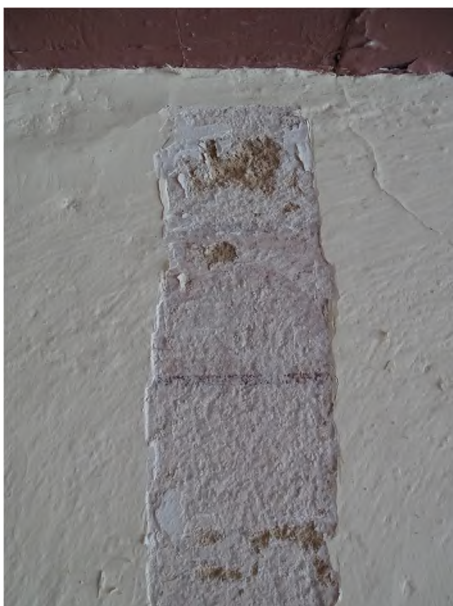
fot. 24: odkrywka wyprawy z lat 20. XXw. w zachodniej kruchcie z pierwszym jej opracowaniem malarskim w rozbielonym różu z odcięciem czarną linią pod stropem

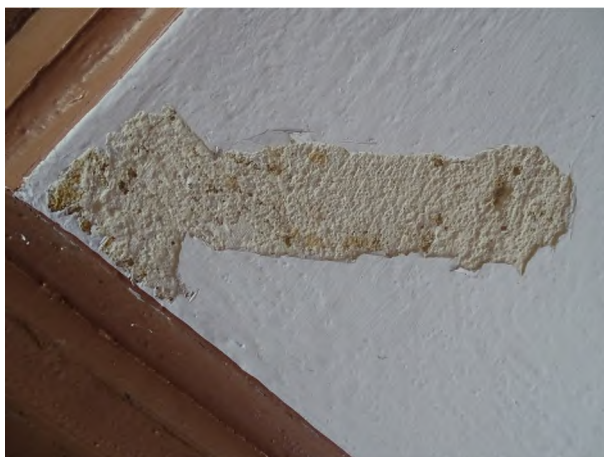
fot. 25: odkrywka na stropie z lat 20. XXw. w zachodniej kruchcie z pierwszym jego opracowaniem malarskim w rozbielonej żółci

przestrzeń fryzu o barwie ściany nosi jednak cienie sugerujące niezachowane proste zdobienie ornamentalne. Strop pokrywa jako pierwsza pobiała o ciepłym, żółtawym odcieniu bez śladów zdobień (fot.: 25). Wtórne malowania to jak w przestrzeni zakrystii powtarzające się biele, wyjątek stanowi jedynie ostatnie malowanie w rozbielonej żółceni.

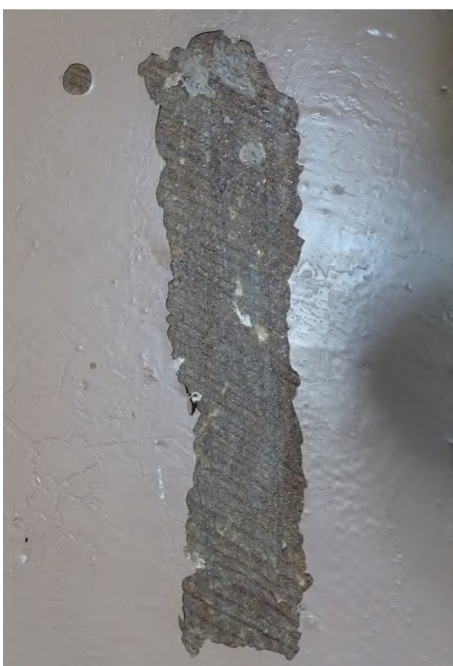
fot. 27: odkrywka na policzku schodów w zachodniej kruchcie, widoczne ślady zabrudzeń wskazujące na pierwotne opracowanie stolarki z pozostawieniem naturalnej powierzchni drewna, pod wtórnymi kryjącymi malowaniami ślady żółto-brązowego lakieru

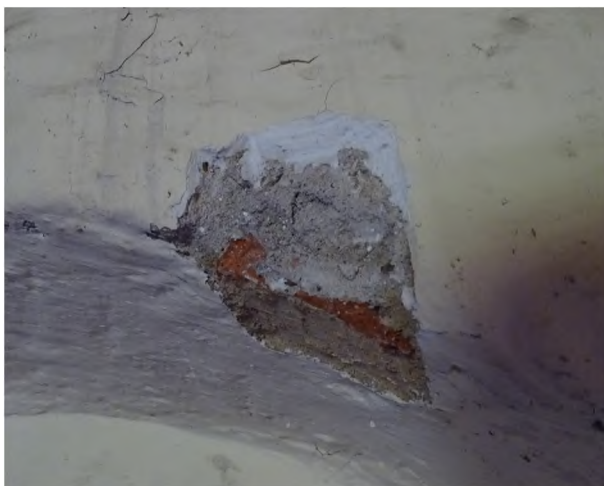
fot. 26: odkrywka na nadprożu przejścia z zachodniej kruchty do wieży, widoczny współczesny tynk cementowy

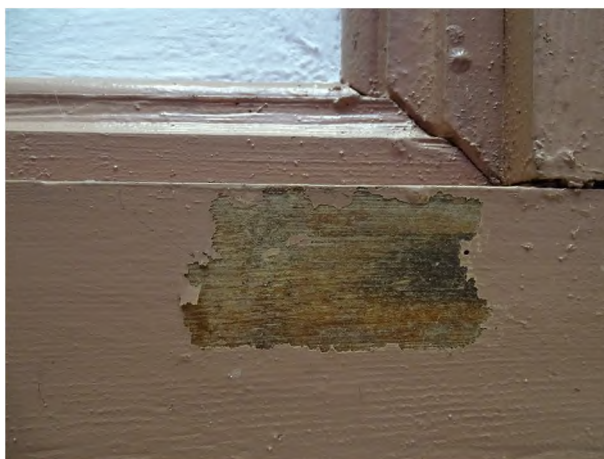
fot. 28: odkrywka na belce stropu w zachodniej kruchcie, widoczne ślady wskazujące na pierwotne opracowanie stolarki z pozostawieniem widocznej powierzchni drewna, ślady żółto-brązowego lakieru

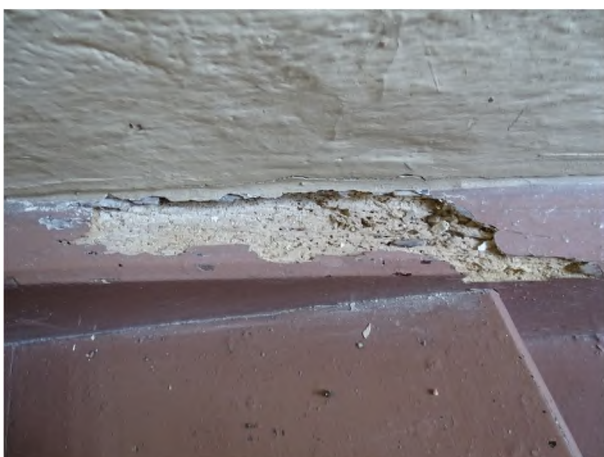
Stolarka schodów w kruchcie przy wieży pozostaje kompletna, nosząc ślady wieloletniego użytkowania w postaci wytarc stopni. W partii przyściennej głęboko porażona żerującymi w drewnie owadami jest deska policzkowa, narażona na zwiększone zawilgocenie od muru (fot.: 29). W dolnym odcinku deska jest w najgorszym stanie, drewno ma strukturę gąbki i tylko mniej

fot. 29: głęboka korozja biologiczna (spowodowana żerowaniem drewnojadów) przyściennego policzka schodów w kruchcie

Stolarkę schodów w północnej kruchcie należy poddać renowacji z uwzględnieniem wymiany najbardziej zdegradowanych elementów. Wtórne powłoki malarskie należy usunąć z drewna za pomocą kompozycji rozpuszczalników organicznych, nie wolno jej opalać. Elementy głęboko zniszczone jak przyścienny policzek, należy odwzorować i wykonać na nowo z drewna odpowiadającego gatunkowo oryginałowi. Pomniejsze uzupełnienia stolarskie należy wykonać również obierając drewno odpowiadające gatunkowo oraz układem i kierunkiem usłojenia oryginałowi. Stolarkę należy zabezpieczyć chemicznie przed rozwojem grzybów i żerowaniem owadów dedykowanymi do takich prac, specjalistycznymi środkami bezbarwnymi (szczególnie biorąc pod uwagę aktywnie żerujące drewnojady w stanowiącym wyposażenie kościoła ołtarzu). Elementy odtworzone i wykonane uzupełnienia stolarskie należy scalić kolorystycznie z oczyszczoną powierzchnią oryginału poprzez naniesienie lazury wodnej. Całość stolarki należy zabezpieczyć poprzez olejowanie, zachowując barwę drewna.

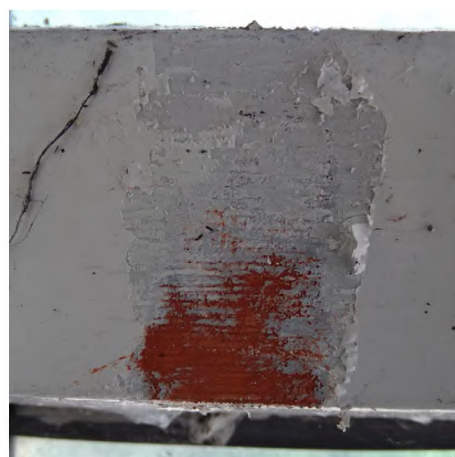
fot. 30: odkrywka warstw malarskich na stolarce okiennej, tu na oknie najwyższego rzędu w ścianie wschodniej widoczne opracowanie w czerwieni, następne w szarości i kolejne biele

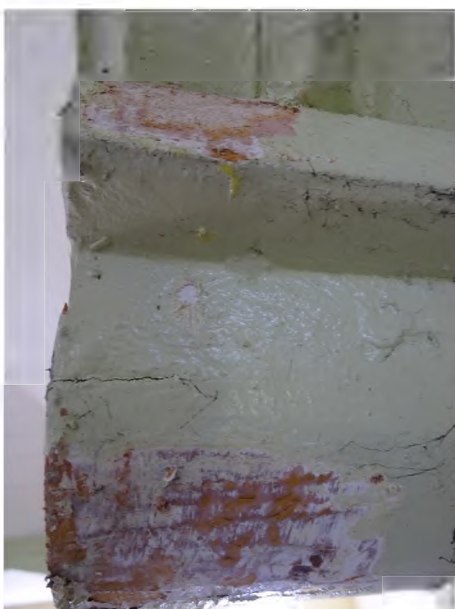
fot. 31: odkrywka na nosku arkad nad emporą zachodnią; widoczne słabo zachowane ślady malowania w żółceni, na nim czerwień

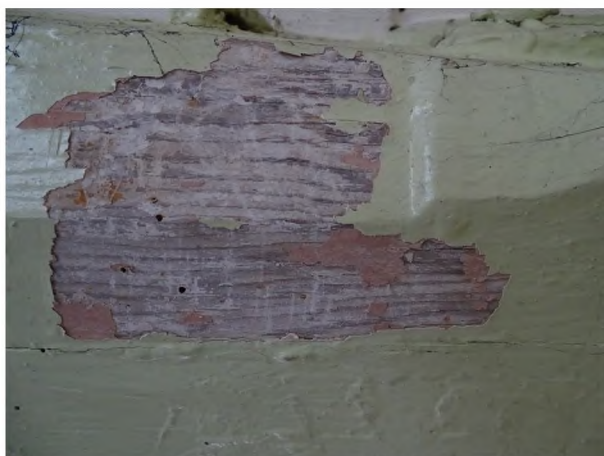
fot. 32: odkrywka na belce stropu nad emporą zachodnią; widoczne słabo zachowane ślady malowania w żółcieni na zaciosie i biel na płaszczyznach, na nich czerwień

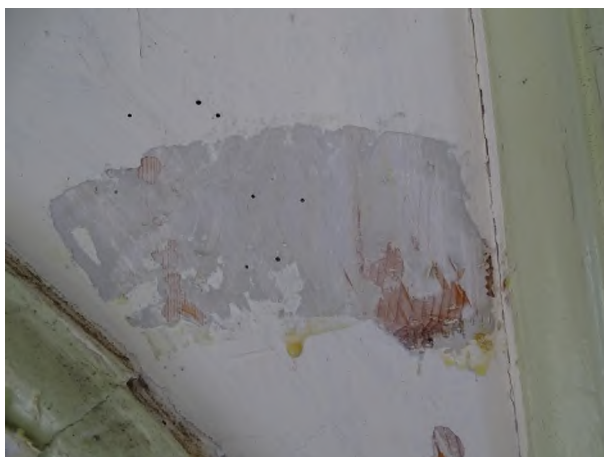
fot. 33: odkrywka na arkadzie nad emporą zachodnią; widoczne malowania w szarościach, na nich jako ostatnia biel

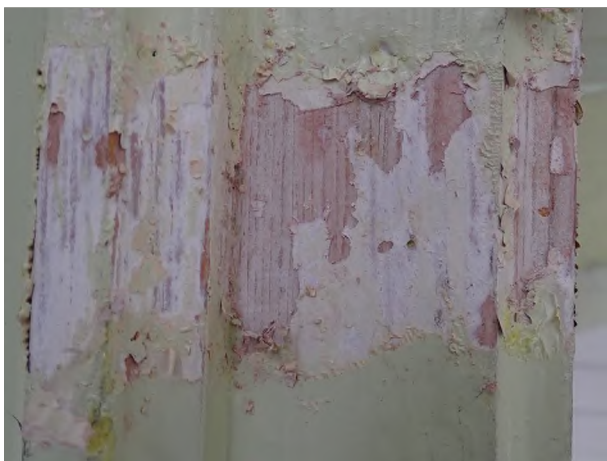
fot. 34: odkrywka malatur na łęku arkad nad emporą, widoczne malowanie w szarości na nim czerwień i kolejne wtórne warstwy

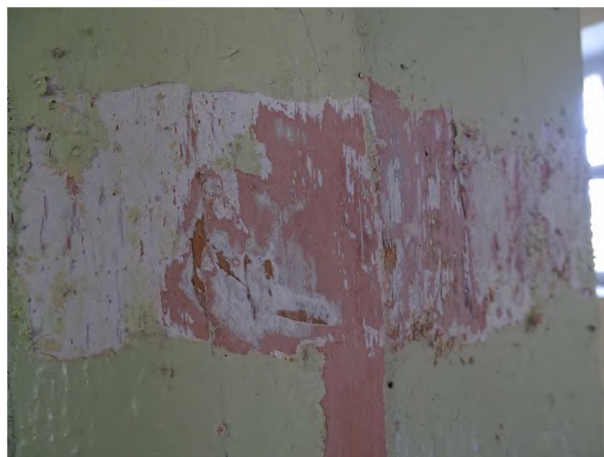
fot. 35: odkrywka malatur na filarze arkad nad emporą w górnej jego partii, widoczne malowanie w szarości na nim czerwień i kolejne wtórne warstwy

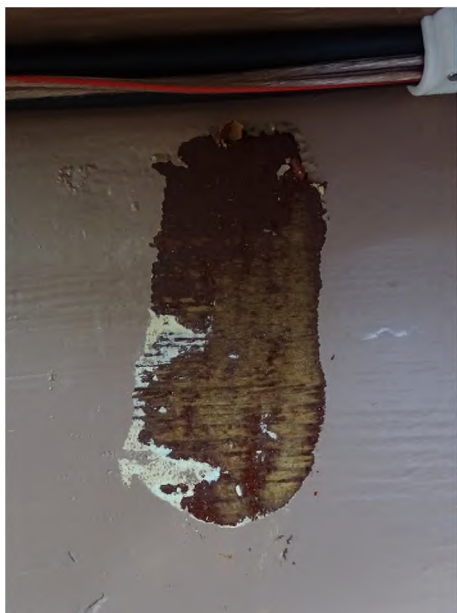
fot. 36: odkrywka na wewnętrznej powierzchni balustrady empor, widoczne jedynie wtórne malowania farbami syntetycznymi i patyna na drewnie

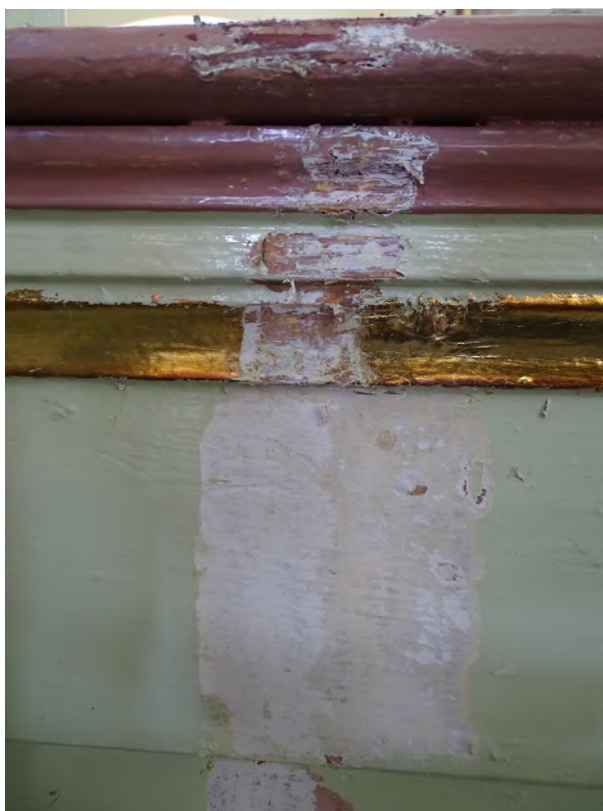
fot. 37: odkrywka na górnym profilu i belce balustrady empor; śladowo widoczne najstarsze malowania profilu w bieli i następne w żółceni, dobrze widoczne kolejne w czerwieni, późniejsze ze złoceniem szlagmetałem, częściowo przykrytym pod ostatnim malowaniem, w dolnej partii belka malowana początkowo głównie w bielach

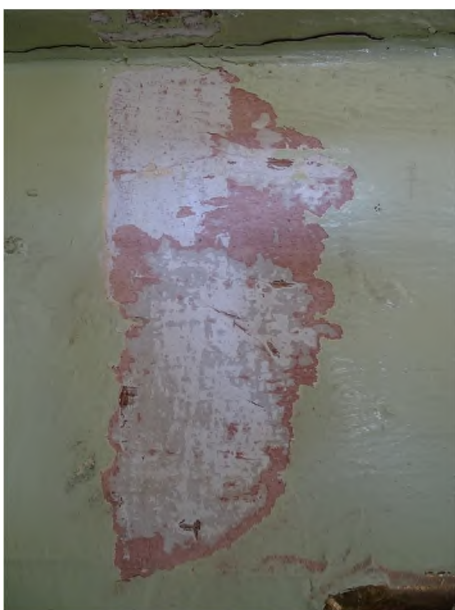
fot. 38: odkrywka malatur na ramie płyciny balustrady empor, widoczne malowanie w szarości na nim czerwień i kolejne wtórne warstwy

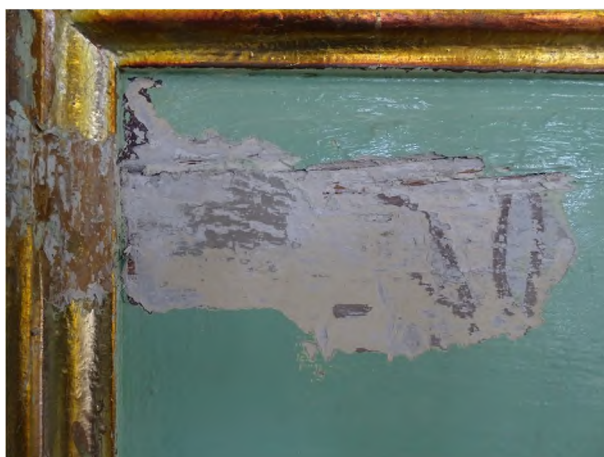
fot. 39: odkrywka malatur w polu i na profilu płyciny balustrady empor, widoczne malowania w bielach, we późniejszych, wtórnych warstwach w szarości z widocznym dekokrem a następnie żółcieni i obecnym seledynie; profil płyciny malowano jak profil poręczowy balustrady

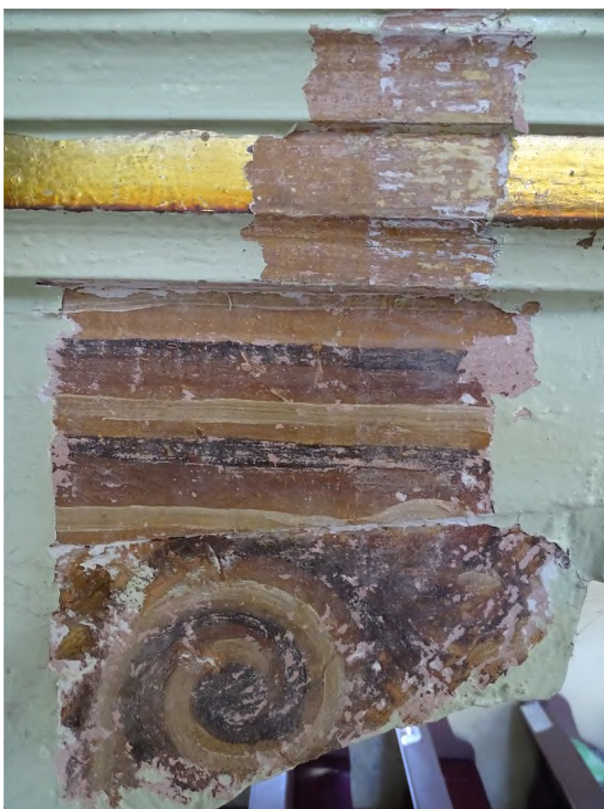
fot. 40: odkrywka malatur, tu na mieczu północnej balustrady empor i belce nad nim, widoczne iluzjonistyczne malowanie z imitacją woluty i profilowania na podkładzie rozbielonej żółcieni (pod spodem obecne starsze, monochromatyczne opracowanie); widoczna czerwień wtórnego przemalowania, obecna również w odkrywkach powyżej, na niej wtórne warstwy, ostatnia seledynowa przykrywa częściowo złocenie szlagmetalem

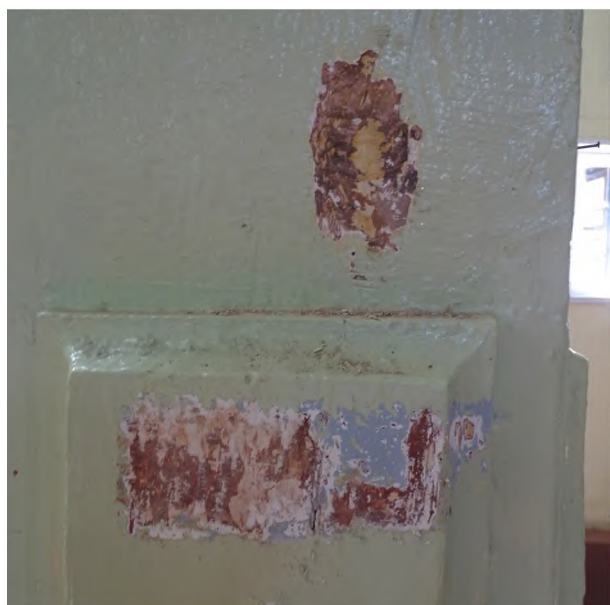
fot. 41: odkrywka na filarze i na jego płycinie w dolnej partii, w południowo-wschodniej części kościoła; widoczne ślady beli, a niej opracowanie w brązach odpowiadające zdobieniom na mieczach, wtórne przemalowanie w czerwieni i kolejne wtórne warstwy; na płycinie widoczna malatura farbą syntetyczną w błękitcie

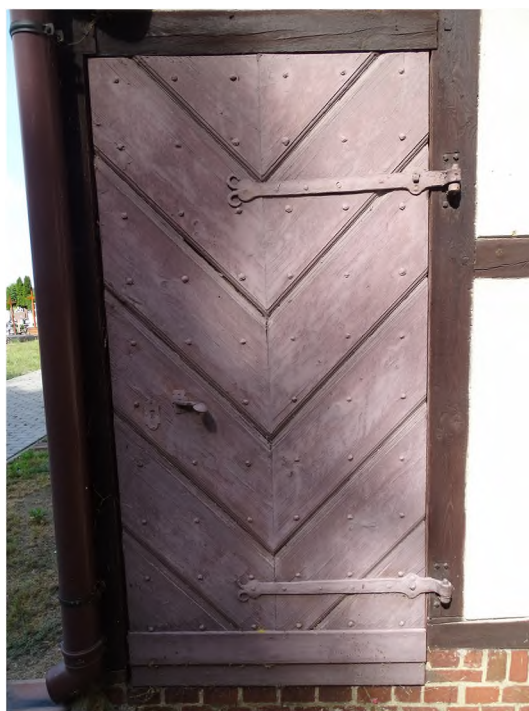
Drzwi zewnętrzne kruchty wykonano z drewna drzew iglastych w konstrukcji deskowej na dwóch stężeniach w linii zawiasów, od zewnątrz deskowane w jodełkę (fot.: 42 i 44). Kute są zawiasy pasowe na hakach, szyld (ślepy z oczkiem klucza) i klamka z zapadką sprężynową (fot.: 45). Elementy te mocowane są za pomocą również kutych gwoździ o wydatnych guzach, tak samo łączone są deskowania. Wtórnie dodano współczesną zasuwkę, mocowaną wkrętami.

fot. 42: zewnętrzna strona drzwi do południowej kruchty; widoczna naprawka w dolnej partii

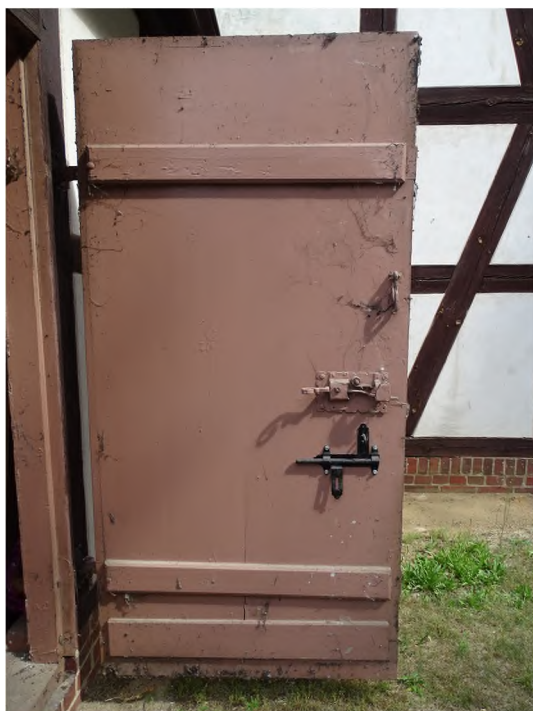
fot. 44: wewnętrzna strona drzwi do południowej kruchty; widoczny oryginalny zamek klamki, wtórna zasuwka i naprawka w dolnej partii

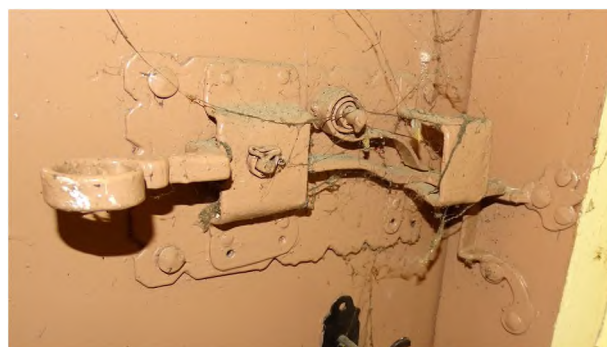
fot. 43: oryginalne klamka i ślepy szyld zamka drzwi do południowej kruchty; widoczne zwiertnienie drewna i tylko miejscowe zachowanie starszych z opracowań malarskich

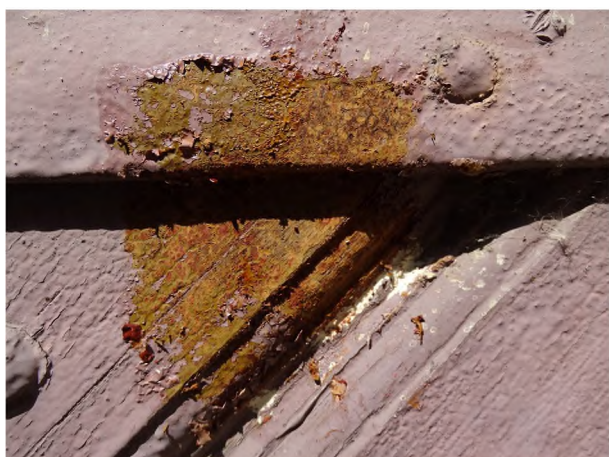
fot. 46: odkrywka warstw malarskich zewnętrznej strony drzwi do południowej kruchty; widoczne ślady olejnej czerwieni na drewnie i elementach metalowych oraz kolejne, wtórne warstwy

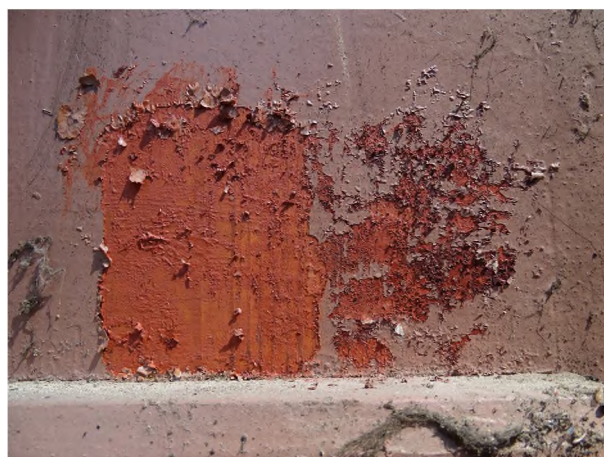
fot. 47: odkrywka warstw malarskich wewnętrznej strony drzwi do południowej kruchty; widoczne malowanie olejne w czerwieni i wtórne warstwy syntetyczne

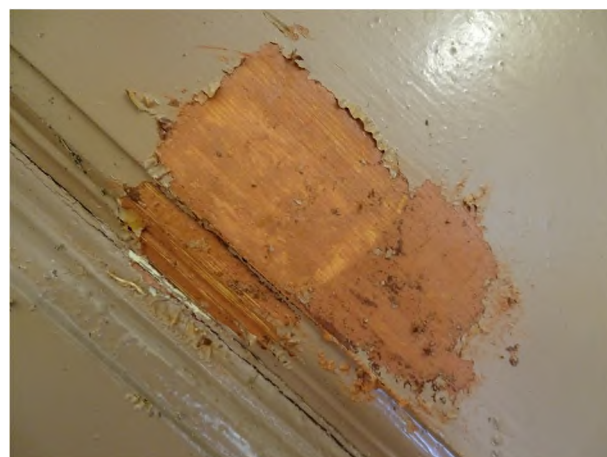
fot. 49: odkrywka na prawych z wewnętrznych drzwi do południowej kruchty; widoczna zachowana gładka powierzchnia drewna z najstarszym opracowaniem w oranżowym opracowaniu

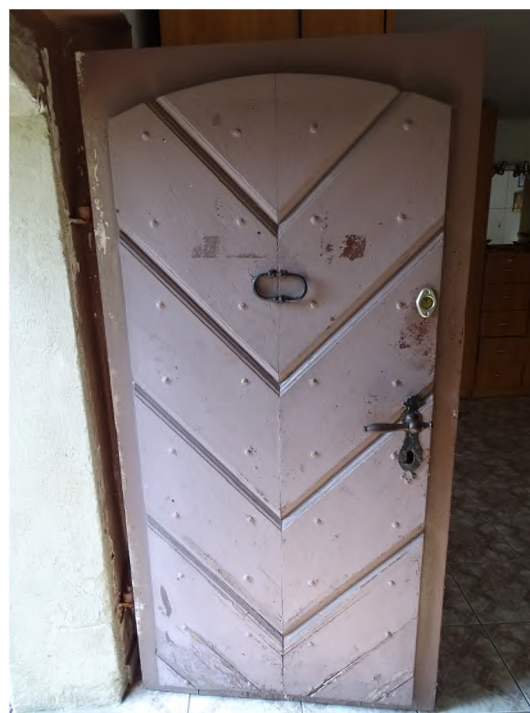
fot. 51: odkrywka na jednych z drzwi do południowej kruchty, od strony wnętrza kościoła; widoczna oranżowa malatura oraz kolejne, wtórne warstwy

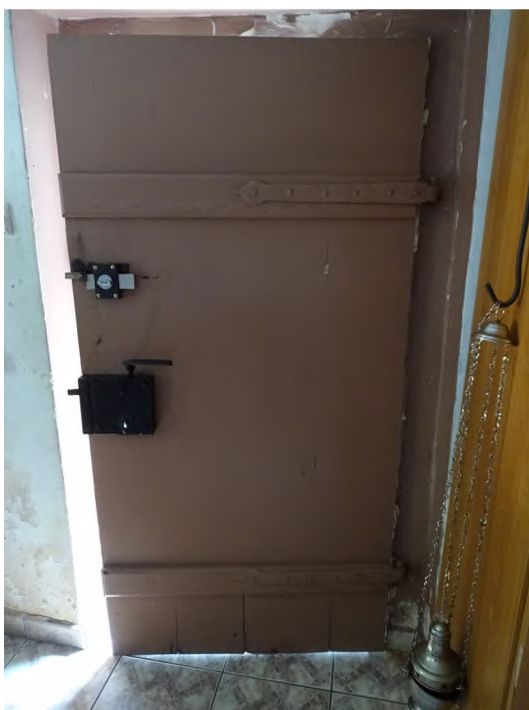
Drzwi zakrystii wykonano z drewna drzew iglastych w konstrukcji deskowej na dwóch stężeniach w linii zawiasów, od zewnątrz deskowane w jodełkę z dopasowaniem deskowania do formy otworu wejścia (fot.: 52-53). Kute są zawiasy pasowe na hakach, uchwyt-kołatka i sztyld klamki z zamkiem. Zamek skrzynkowy jest w formie odpowiadającej wiekowi stolarki. Elementy te mocowane są za pomocą również kutych gwoździ o wydatnych guzach, tak samo łączone są deskowania. Wtórnie dodano współczesny zamek patentowy.

fot. 53: drzwi do zakrystii od wewnątrz; widoczny zachowany zamek skrzynkowy, zdublowany współczesnym zamkiem patentowym

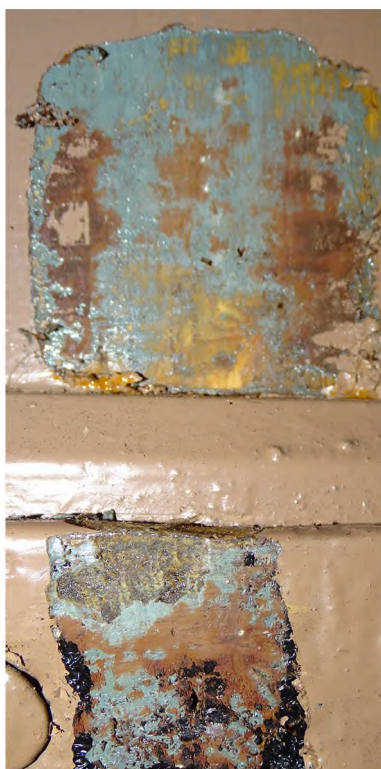
fot. 55: odkrywka drzwi do zakrystii od wewnątrz; widoczna błękitno szara malatura, jednakowo kładziona na stolarce jak i pasowym zawiasie, na niej warstwy wtórnych przemalowań

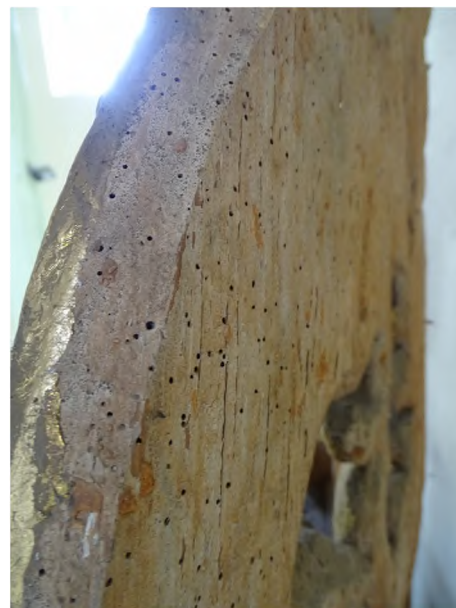
fot. 57: odwrocie fragmentu korony ołtarza, widoczne liczne otwory wylotowe drewnojadów

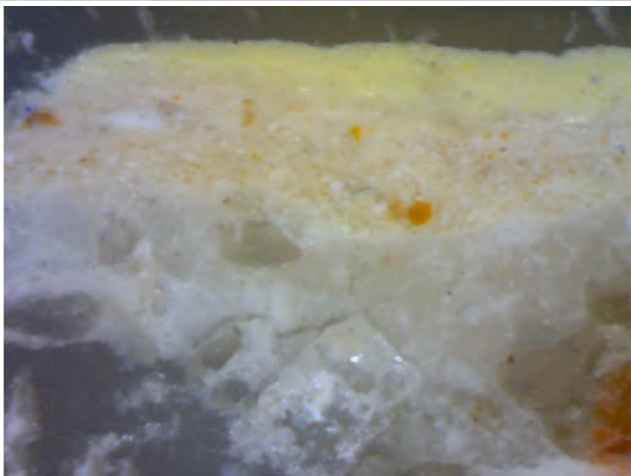
SD-9 tynk i malatury ściany zachodniej z 1699r., nad chórem	opis warstw

<ul style="list-style-type: none">- rozbielona żółcień- kremowy róż- pobiała- tynk
SD-10 tynk i malatury ściany zachodniej, nad chórem – wtórny	opis warstw

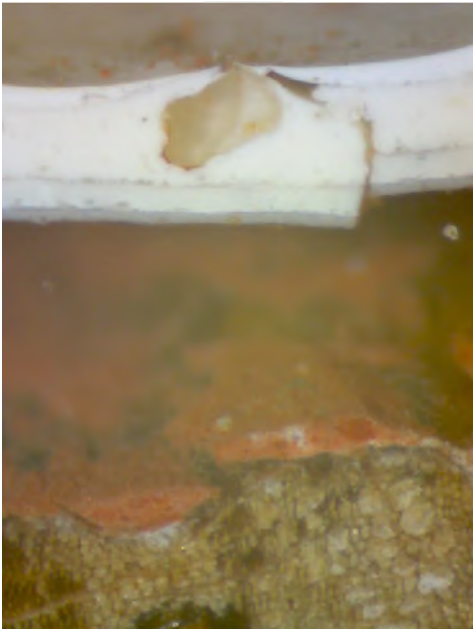
SD-11 malatury stolarki okiennej ściany wschodniej sprzed XVIIIw. - najstarsze z zachowanych okien	opis warstw

<ul style="list-style-type: none">- biel- biel- biel- szarość- rozwarstwienie próbki- czerwień- drewno (dąb)
SD-12 malatury profilu pulpitu balustrady empor	opis warstw

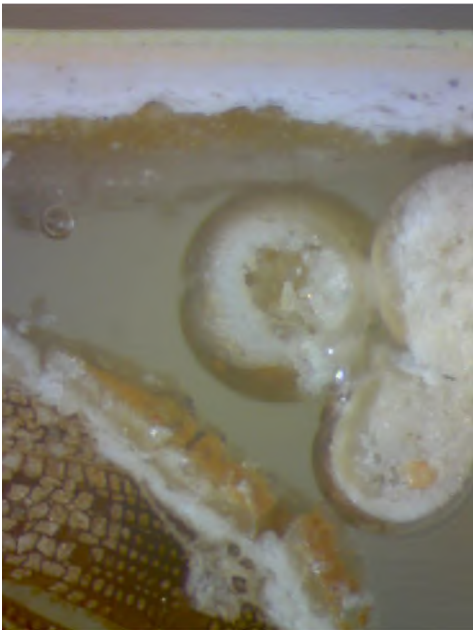
SD-13 malatury górnej belki balustrady empor	opis warstw

<ul style="list-style-type: none">- seledyn- kremowa- biel- biel - rozwarstwienie próbki - żółcień- biel- drewno
SD-14 malatury ramy płyciny balustrady empor	opis warstw

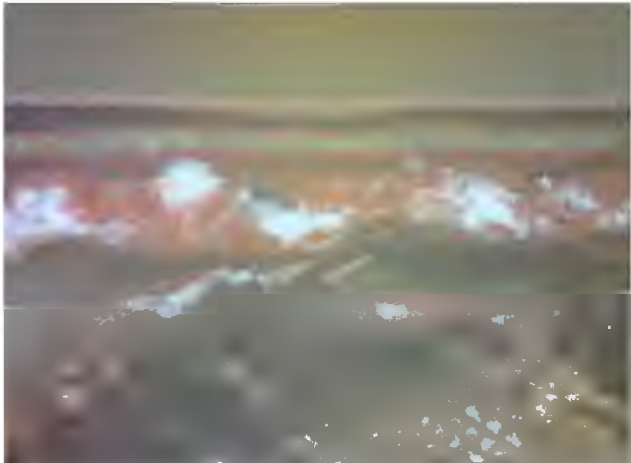
SD-20 malatury schodów na wieżę w zachodniej (nowej) kruchcie	opis warstw
 	<ul style="list-style-type: none">- szary róż- brąz- czerwono-brązowy- brąz, lakier- drewno
SD-21 malatury drzwi wewnętrznych, zachodnich do południowej kruchty od strony wnętrza kościoła	opis warstw
