# KARTA ADRESOWA ZABYTKU NIERUCHOMEGO

3. Miejscowość  
**DRYŻYNA**

**BUDYNEK MIESZKALNY**

**Dryżyna 25/26**

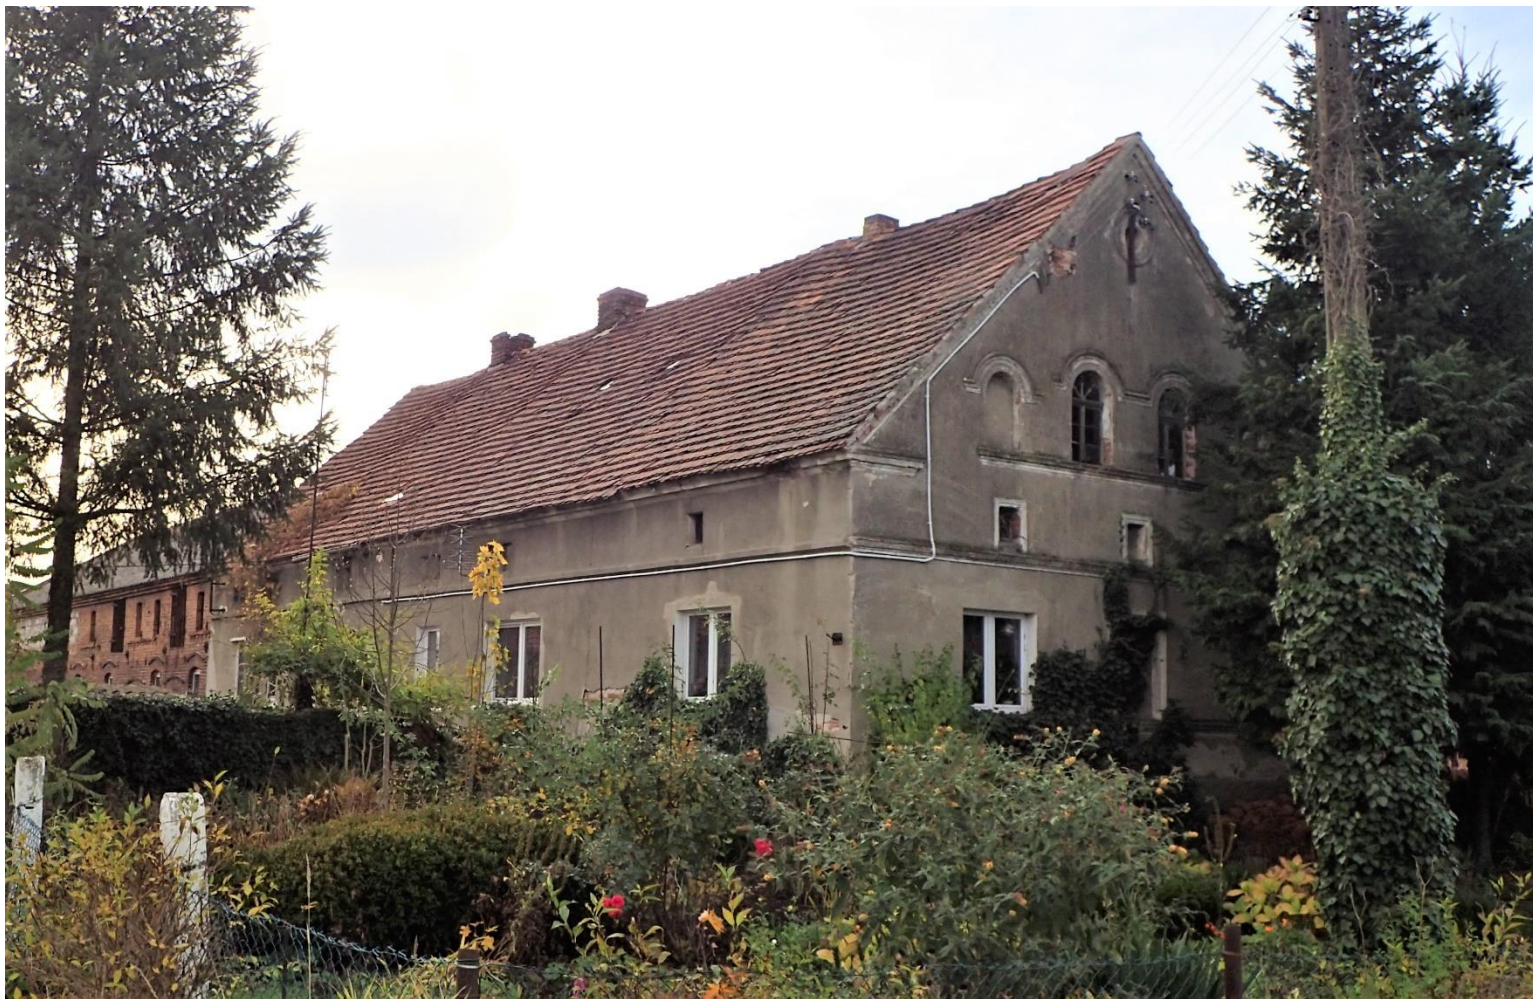
Widok na elewację północną i wschodnią.

Obiekt parterowy ze ścianką kolankową, założony jest na rzucie wydłużonego prostokąta na osi wschód-zachód, nakryty dwuspadowym dachem z pokryciem z dachówki ceramicznej. Budynek murowany z cegły, otynkowany, ustawiony na wysokim cokole. Elewacja symetryczne, osi wyznaczają otwory okienne. Elewacja szczytowa trzyczęściowa z prostokątnymi oknami w przyziemiu, małymi okienkami w części ściany kolankowej i z dwoma otworami okiennymi w partii poddasza flankowanymi blendami zamkniętymi łukiem pełnym. Detal architektoniczny elewacji tworzy gzyms międzykonndygnacyjny oraz gzyms wieńczący. Otwory okienne w szczycie ujęte są w opaski okienne.

Obiekt zachowany w dobrym stanie, w historycznej bryle, kubaturze, wraz z kształtem dachu. Zachowana historyczna kompozycja, artykulacja elewacji, proporcje. Dach budynku z zachowaniem krycia z dachówki ceramicznej karpiówki. Wnętrza zmodernizowane przy użyciu współczesnych materiałów: ściany, oświetlenie, instalacje wentylacyjne, c.o. Budynek na bieżąco użytkowany, w dobrym stanie technicznym. Wprowadzone zmiany w wprowadzeniu okien PCV i bez podziałowych są niekorzystne dla wartości obiektu. Budynek traci czytelność i spójność stylistyczną z architekturą okresu w jakim powstał.

W oparciu o art. 27 ustawy z dnia 23 lipca 2003r. o ochronie zabytków i opiece nad zabytkami, formułuje się następujące postulaty konserwatorskie: bezwzględnej ochronie konserwatorskiej podlega kompozycja założenia, bryła obiektu, gabaryty, artykulacja elewacji oraz kształt dachu wraz z zastosowanymi technologiami. W trakcie prac należy dążyć do przywrócenia pierwotnego wyglądu elewacji, w tym odtworzenie historycznej kolorystyki i materiałów. Nie dopuszcza się docieplenia elewacji budynku styropianem. Należy prowadzić systematyczną kontrolę stanu zachowania pokrycia dachowego, udrażniać system odprowadzania wód opadowych.
