KARTA ADRESOWA ZABYTKU NIERUCHOMEGO

3. Miejscowość
Jędrzychowice

WOZOWNIA STAJNIA I MIESZKANIE

**Jędrzychowice 8e
67-407 Szlichtyngowa**

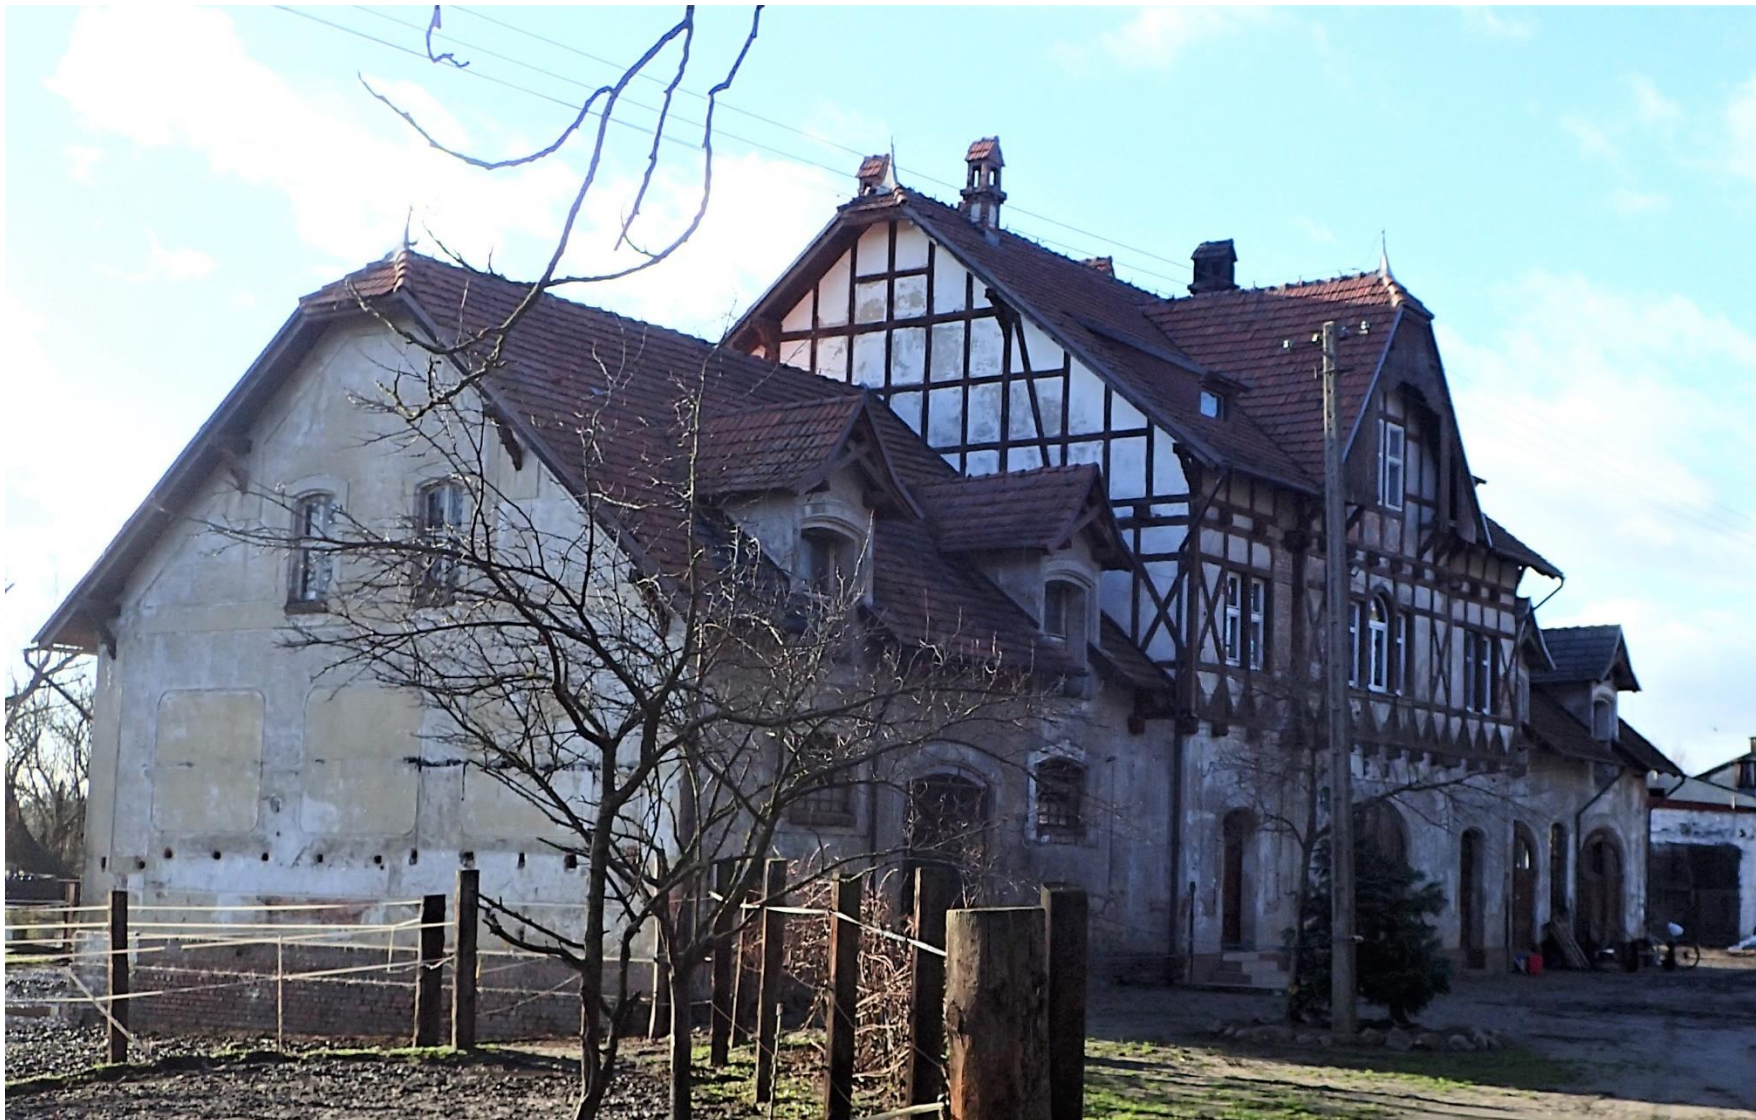
8. Fotografia z opisem wskazującym orientację albo mapa z zaznaczonym stanowiskiem archeologicznym

Widok na elewację południową i zachodnią.

Budynek murowany z cegły z niskim ceglany cokołem. Skrzydła i parter korpusu otynkowane. Piętro korpusu konstrukcji szkieletowej przykryte dachem dwuspadowym, naczółkowym o konstrukcji krokwiowej posyty dachówką marsylską. Dachy skrzydeł naczółkowe posyite dachówką marsylską. W skrzydłach bocznych żeliwne belki stropowe podtrzymywane żeliwnymi kolumnkami. Stajnia oblicowana cegłą klinkierową z żeliwnymi boksami dla koni. Posadzki betonowe. Bramy, drzwi drewniane z żelaznymi okuciami, okna w części mieszkalnej PCV. Klatka schodowa jedno biegowa – drewniana. Budynek założony na rzucie prostokąta z wysuniętym przed skrzydła ryzalitem środkowym. Korpus na rzucie kwadratu z pomieszczeniami gospodarczym. Skrzydło lewe mieści stajnię na rzucie kwadratu, prawe skrzydło na rzucie kwadratu mieści wozownię. Korpus podniesiony o kondygnację, do której prowadzi schody umieszczone w korpusie w osobnym pomieszczeniu z wejściem od zewnątrz. Elewacja Pn- dziewięcioosiowa, jednokondygnacyjna, z ryzalitem środkowym zwieńczonym wystawą dachową, pod którą prostokątne okno poddasza. W kondygnacji korpusu wydzielonej kroksztynami prostokątne okna. Kondygnację parterową fasady rytalizują bramy wjazdowe dwuskrzydłowe na przemian z otworami okiennymi i drzwiami zwieńczonymi łukami koszowymi. Nad bramą korpusu inicjały "C" "B".

Obiekt zachowany w dobrym stanie, w historycznej bryle, kubaturze, wraz z podziałem elewacji i kształtem dachu. Zachowana historyczna kompozycja, artykulacja elewacji, proporcje. Budynek z zachowaniem krycia z dachówki ceramicznej marsylki. Budynek na bieżąco użytkowany, w dobrym stanie technicznym. Wprowadzone zmiany w wprowadzeniu okien PCV są niekorzystne dla wartości obiektu. Budynek traci czytelność i spójność stylistyczną z architekturą okresu w jakim powstał.

Obiekt wpisany do rejestru zabytków województwa lubuskiego prawomocną decyzją Wojewódzkiego Konserwatora Zabytków. W związku z powyższym, wszelkie prace w obrębie budynku należy prowadzić w uzgodnieniu z Wojewódzkim Konserwatorem Zabytków. Wobec powyższego formułuje się następujące postulaty konserwatorskie: bezwzględnej ochronie konserwatorskiej podlega bryła obiektu, gabaryty, artykulacja elewacji oraz kształt dachu wraz z zastosowanymi technologiami i konstrukcja szachulcowa, dachówka marsylka. Obiekt wymaga przeprowadzenia remontu dachów oraz elewacji. W trakcie prac należy dążyć do przywrócenia pierwotnego wyglądu elewacji, w tym odtworzenie historycznej kolorystyki i materiałów. Nie dopuszcza się docieplenia elewacji budynku. Należy prowadzić systematyczną kontrolę stanu zachowania pokrycia dachowego, udrażniać system odprowadzania wód opadowych.
