KARTA ADRESOWA ZABYTKU NIERUCHOMEGO

3. Miejscowość
Wyszanów

HISTORYCZNE OTOCZENIE KOŚCIOŁA PW. ŚW. MICHAŁA

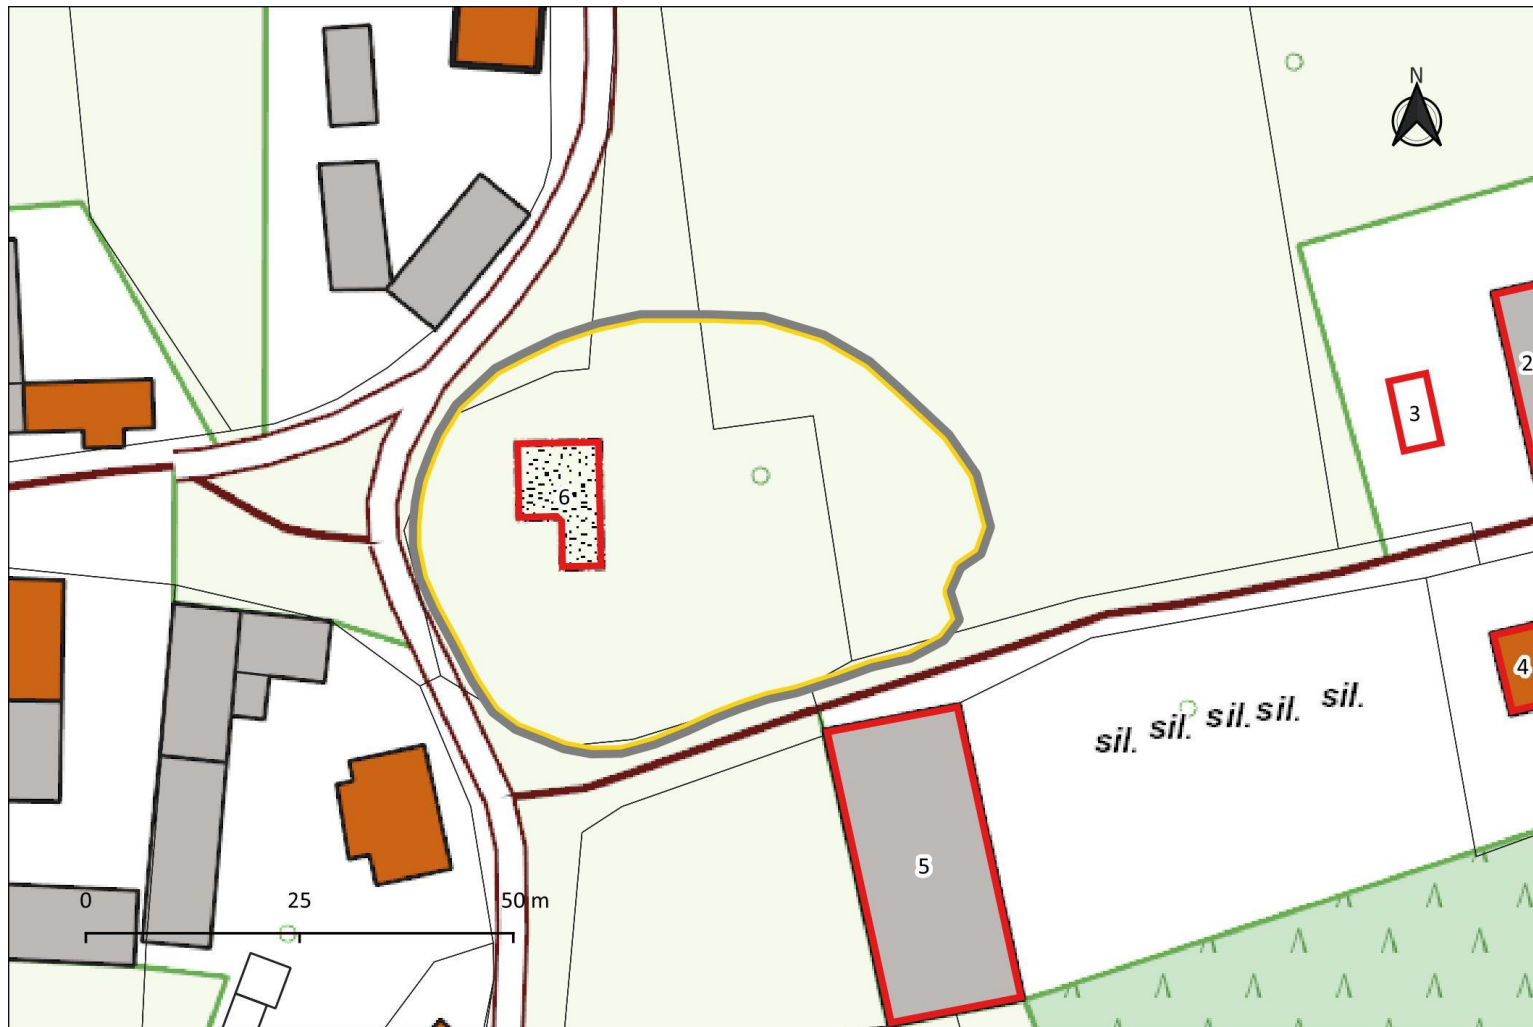
Plan przedstawiający otoczenie kościoła.

Ruina kościoła umieszczona jest centralnie na wzgórzu w łuku drogi Szlichtyngowa - Kietłów. wzgórze kościelne ogrodzone współczesnym murem z płyt betonowych od strony północnej i zachodniej. Od strony południowej i wschodniej ogrodzone jest pierwotnym ceglano-kamiennym murem folwarcznym. Na terenie porośniętym trawą znajdują się chaotycznie porozrzucane płyty nagrobne.

Ruina zachowana w historycznej bryle, kubaturze, wraz z kompozycją i artykulacją elewacji. Budynek wieży jak i mauzoleum niezabezpieczone wymagają przeprowadzenia rewaloryzacji i remontu konserwatorskiego w celu wyeksponowania i zabezpieczenia substancji zabytkowej.

Obiekt wpisany do rejestru zabytków województwa lubuskiego prawomocną decyzją Lubuskiego Wojewódzkiego Konserwatora Zabytków. W związku z powyższym, wszelkie prace w obrębie ruiny należy prowadzić w uzgodnieniu z Wojewódzkim Konserwatorem Zabytków. Formuluje się następujące postulaty konserwatorskie: bezwzględnej ochronie konserwatorskiej podlega kompozycja założenia, bryła obiektu, gabaryty, artykulacja elewacji wraz z zastosowanymi technologiami. W trakcie prac należy dążyć do przywrócenia pierwotnego wyglądu elewacji, w tym odtworzenie historycznej kolorystki i materiałów. Należy dążyć do uporządkowania najbliższego otoczenia, poprzez wymianę ogrodzenia z przeseł betonowych. Należy przeprowadzić badania archeologiczne w celu uporządkowania terenu przyległego i uporządkowania płyt nagrobnych z terenu i utworzenia lapidarium.
