KARTA ADRESOWA ZABYTKU NIERUCHOMEGO

3. Miejscowość
Zamysłów

POMPA KOŁO STAREJ PLEBANIA

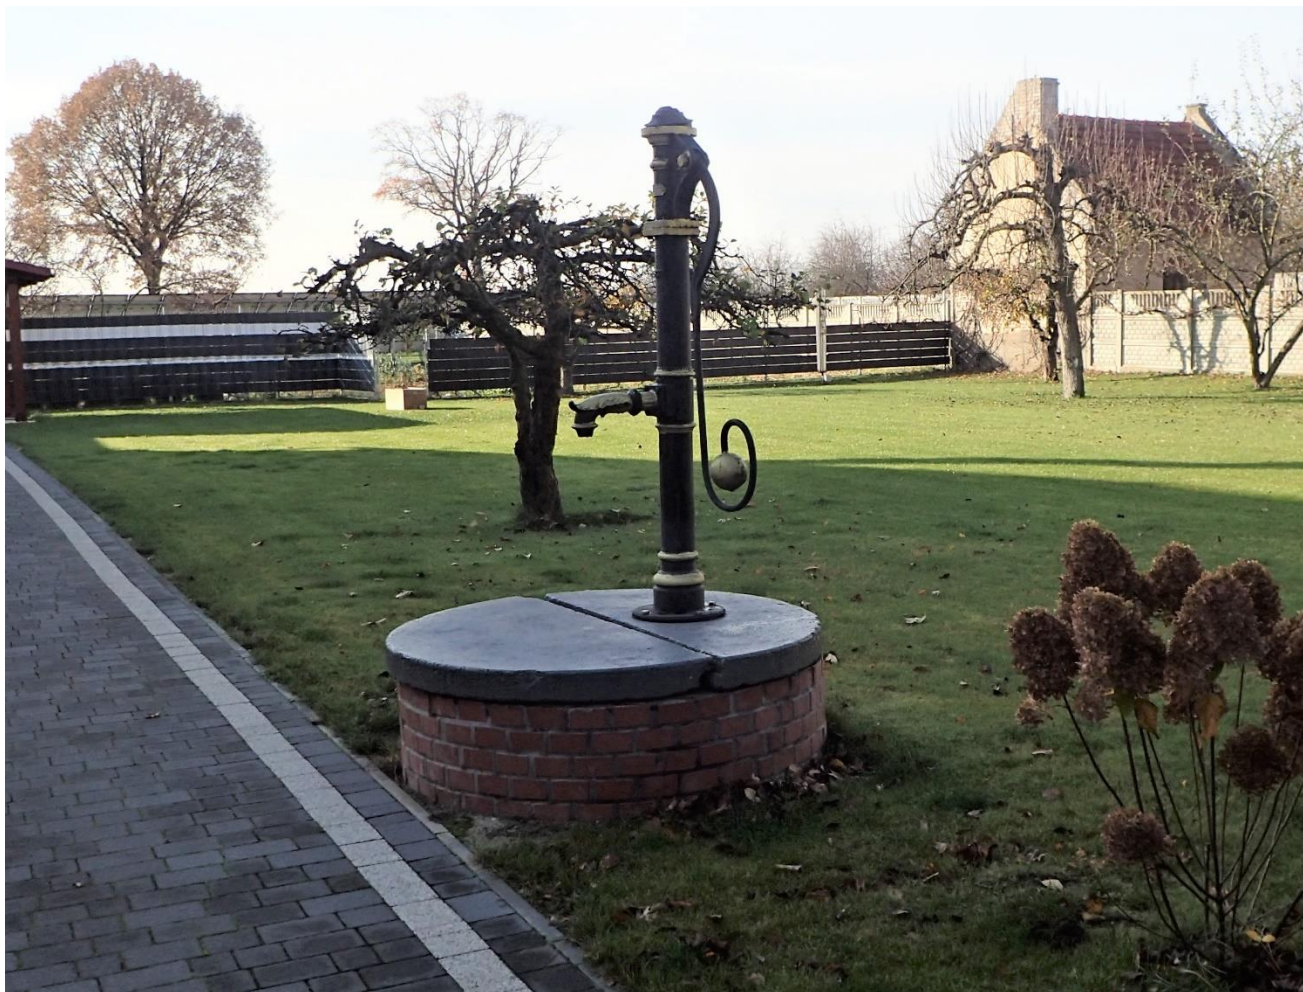
Widok na pompę w kierunku południowym.

Żeliwna pompa, ręczna – abisyńska, ustawiona na ceglanej – współczesnej cembrowinie. Ramię pompy zwieńczone kulą. Rura zlewna ozdobiona liściem akantu.

Pompa zachowana w dobrym stanie technicznym, podda została pracom renowacyjnym, pomalowana i zabezpieczona antykorozyjnie.

Należy prowadzić bieżącą konserwację pompy, nie wprowadzając przy tym nowych współczesnych elementów wykończeniowych. Należy utrzymać stonowaną kolorystykę.
