TEMAT	Badania architektoniczne
OBIEKT	Ruiny kościoła pw. św. Michała w Wyszau
LOKALIZACJA	Dz. nr ewid. 107/7, Obręb Wyszauów gm. Szlichtyngowa, pow. wschowski, woj. lubuskie
ZAMAWIAJĄCY	Gmina Szlichtyngowa ul. Rynek 1 67-407 Szlichtyngowa
WYKONAWCA	ARCHINFO JAKUB DRGAS Pracownia badań archeologicznych i architektonicznych oraz dokumentacji cyfrowej Przyczyna Dolna 79a 67-400 Wschowa
AUTOR	mgr Jakub Drgas
NR POZWOLENIA	ZN.5142.35.2020[Szl-I] z dnia 11.01.2021 r.
DATA	04.2021

A. CZĘŚĆ OPISOWA

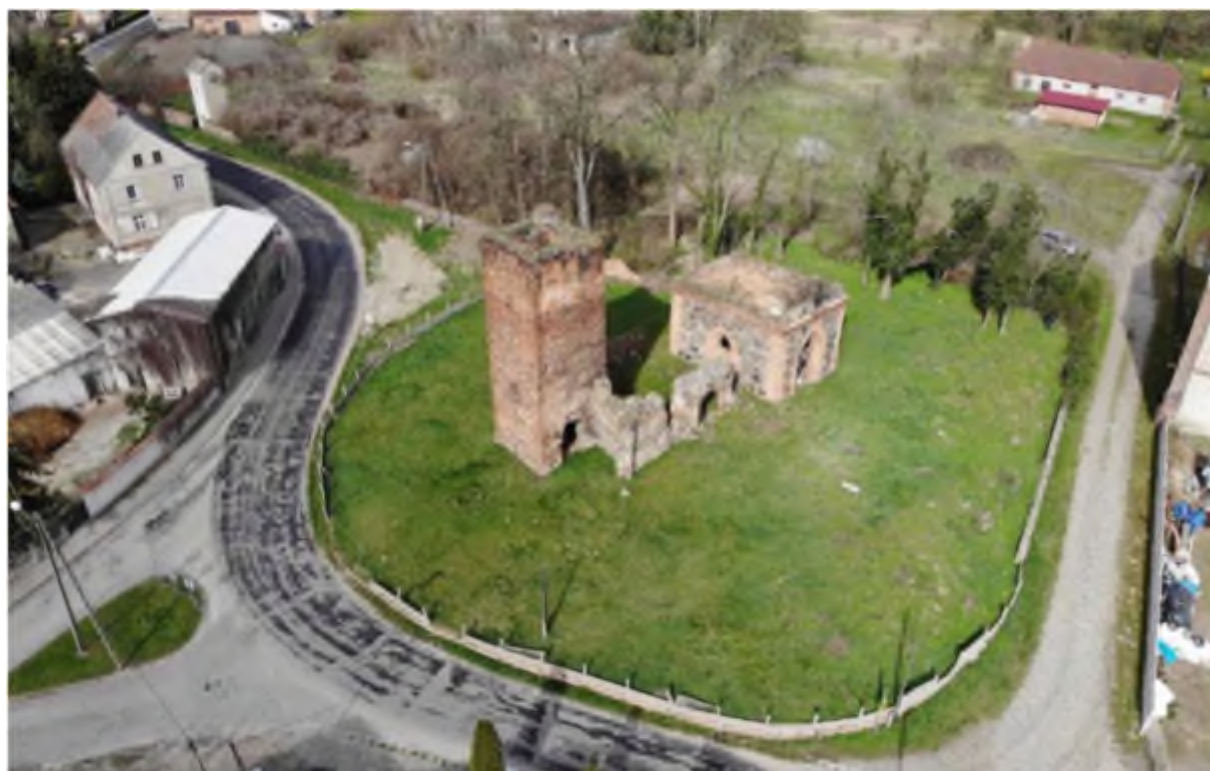
1. Ruiny kościoła św. Michała – widok z lotu ptaka

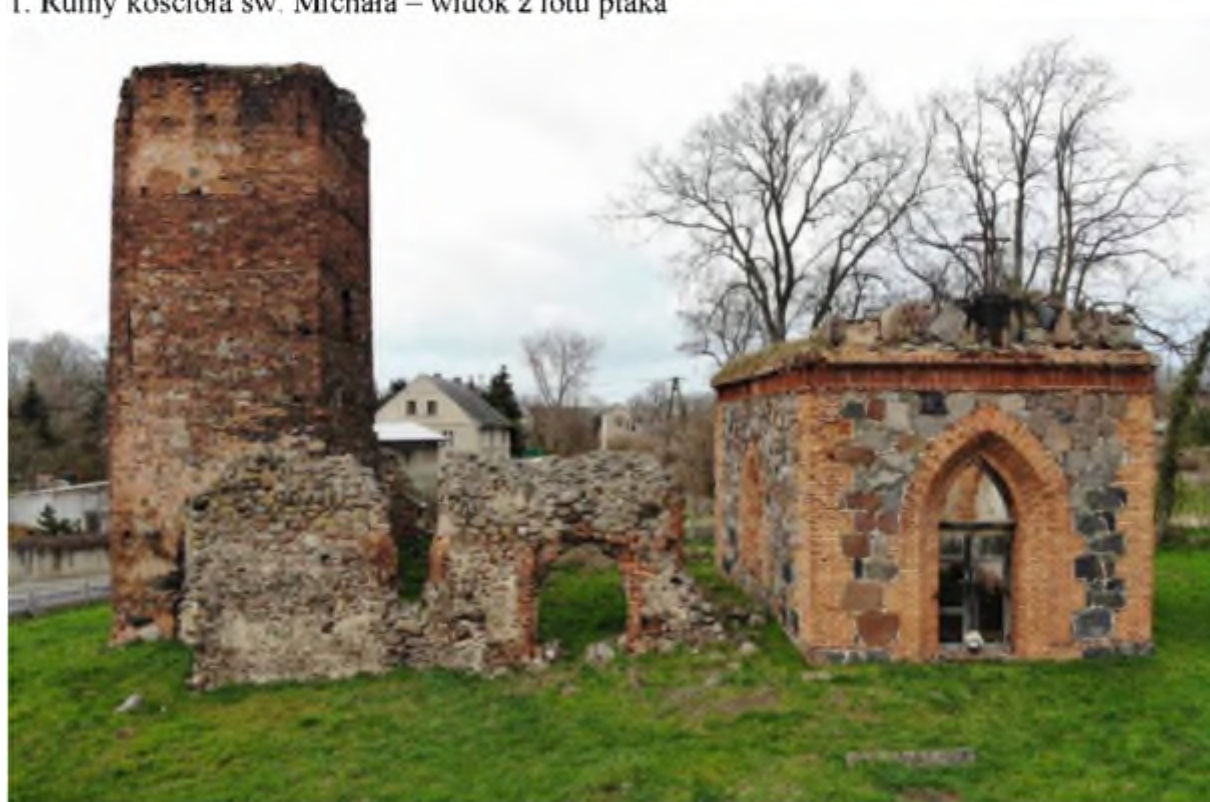
2. Ruiny kościoła św. Michała – widok od południa

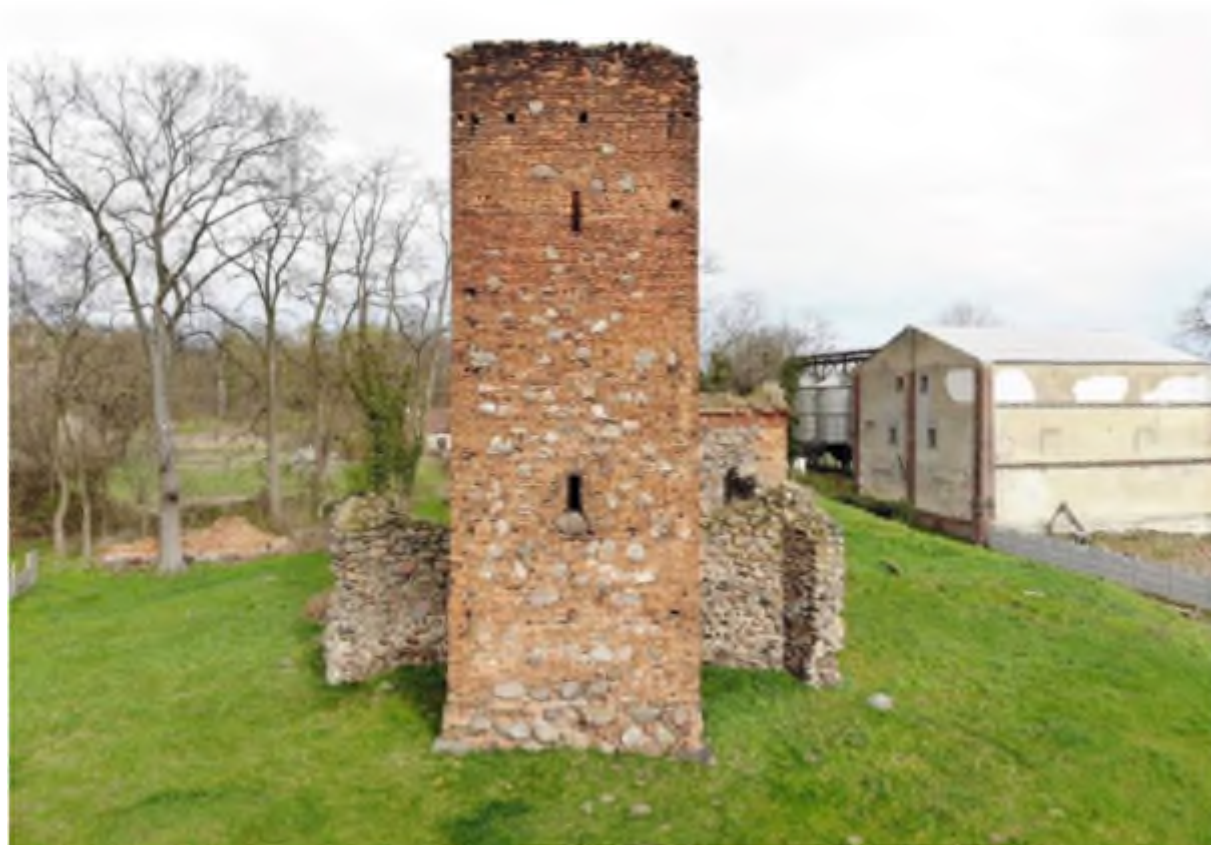
Na zachodniej elewacji wieży, na wysokości ok. 3,6 m i 9,3 m powyżej poziomu terenu wystąpiły dwa wąskie, prostokątne, rozglifione otwory okienne zwieńczone nieco powyżej niewielkimi łukami (fot. 3). Inny otwór znajduje się na przeciwległej, wschodniej elewacji wieży, jednakże ten pełnił raczej funkcję wejścia umożliwiającego komunikację wieży z poddaszem nad nawą. Został on zwieńczony podwójnym łukiem. Na tejże elewacji na wysokości ok. 470 cm i 500 cm wystąpiły dość nierówne odsadzki. Ta położona niżej z całą pewnością wyznacza wysokość korony murów nawy. Nie widać natomiast żadnych śladów po przywieraniu szczytu dachu do wieży. Na wszystkich elewacjach wieży wystąpiły liczne otwory machulcowe (niektóre wtórnie zamurowane) oraz pięć otworów w elewacji wschodniej związanych z całą pewnością z konstrukcją empory/chóru (fot. 23). Mury wieży zostały dostawione do strzępi ściany zachodniej nawy kościoła.

3. Ruiny kościoła św. Michała – widok od zachodu

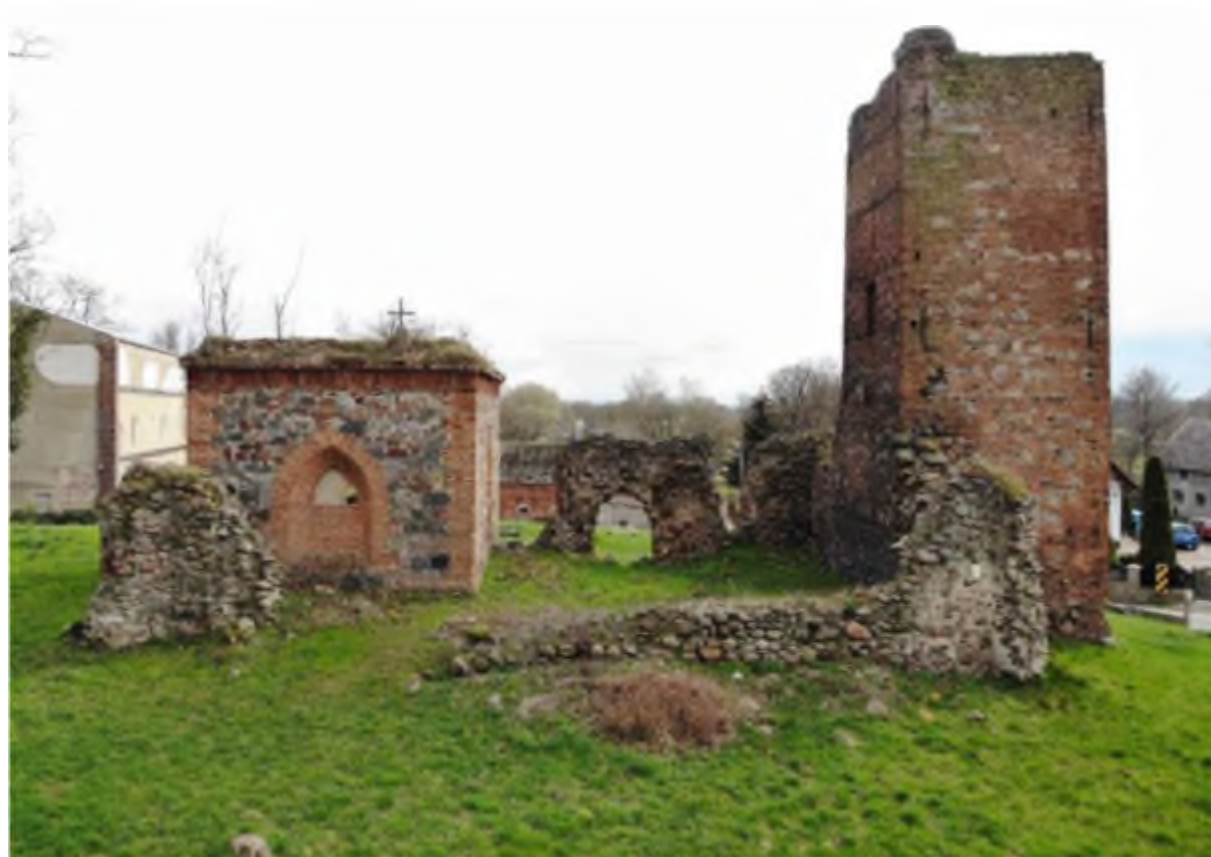
4. Ruiny kościoła św. Michała – widok od północy

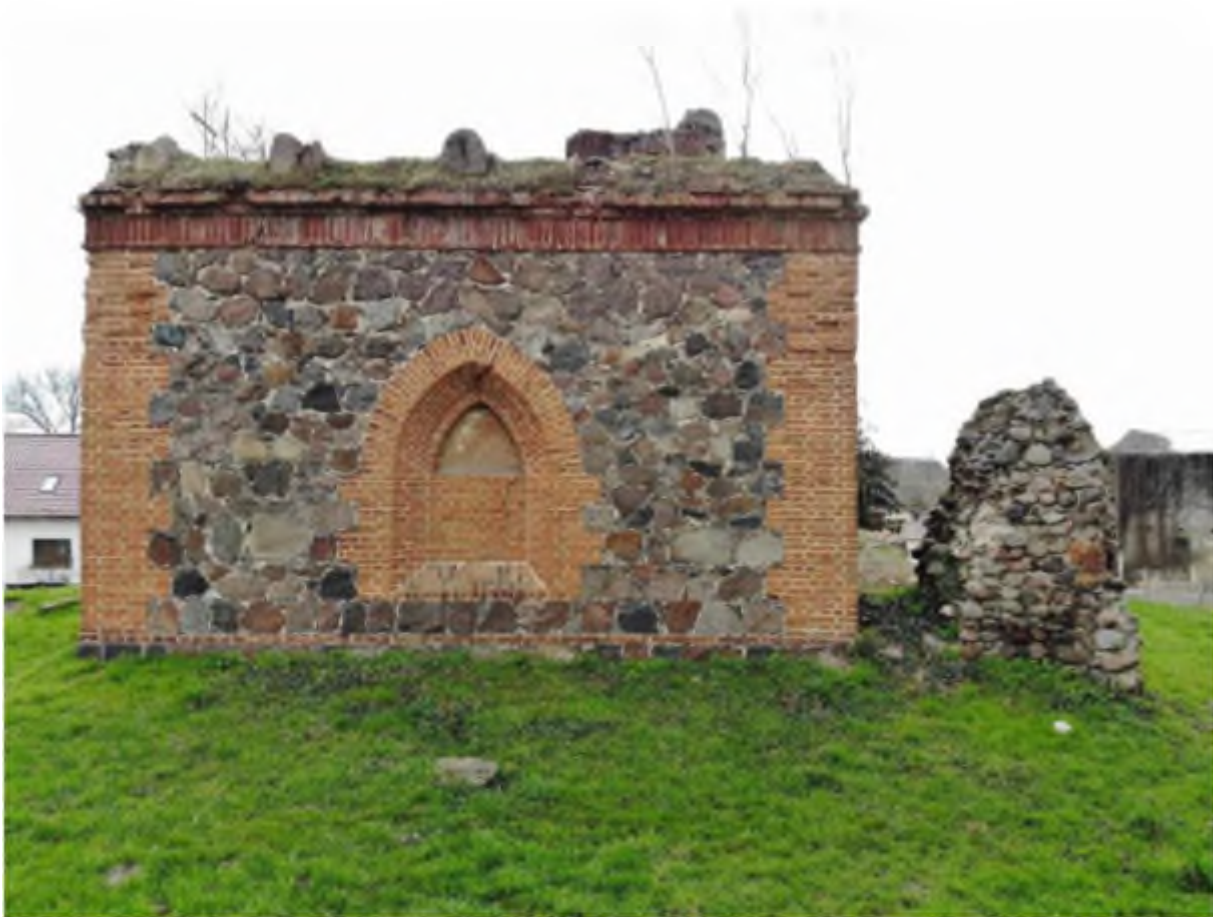
5. Ruiny kościoła św. Michała – widok od wschodu

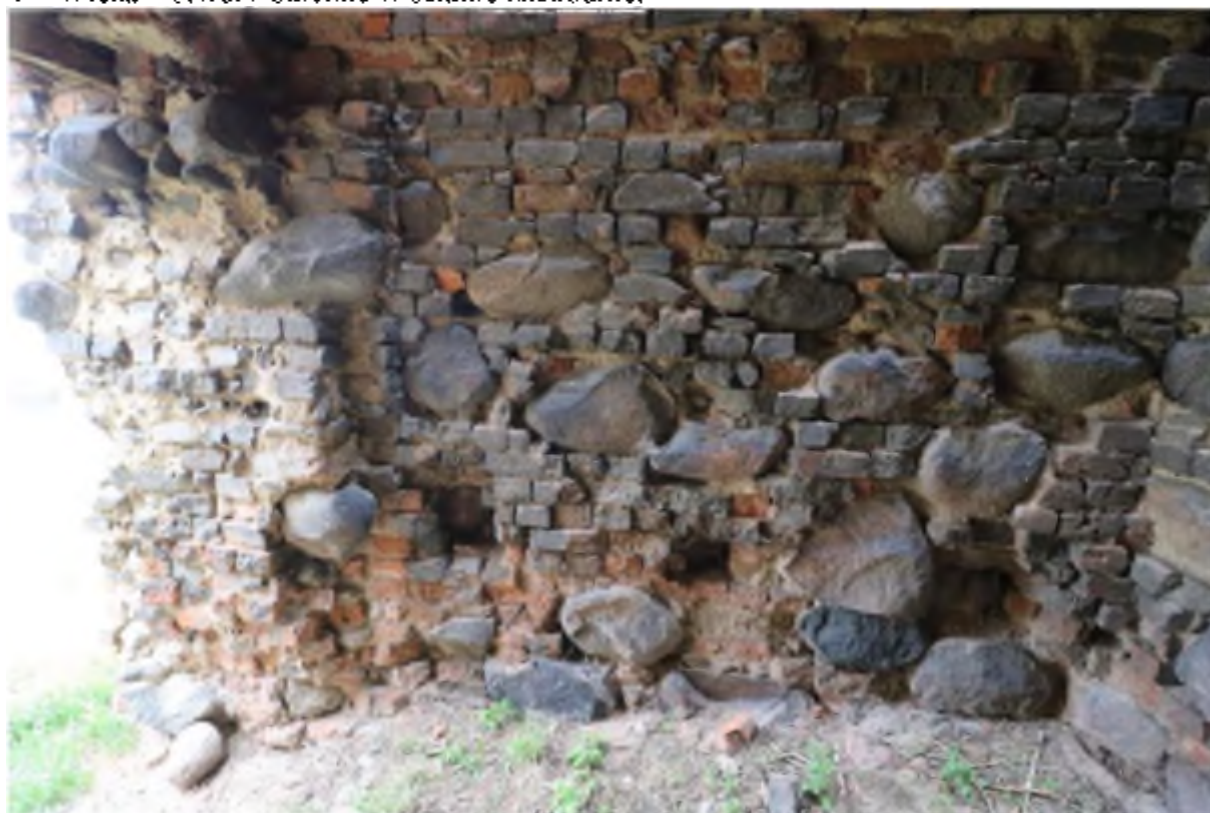
20. Wieża – ściana zachodnia – lico wewnętrzne

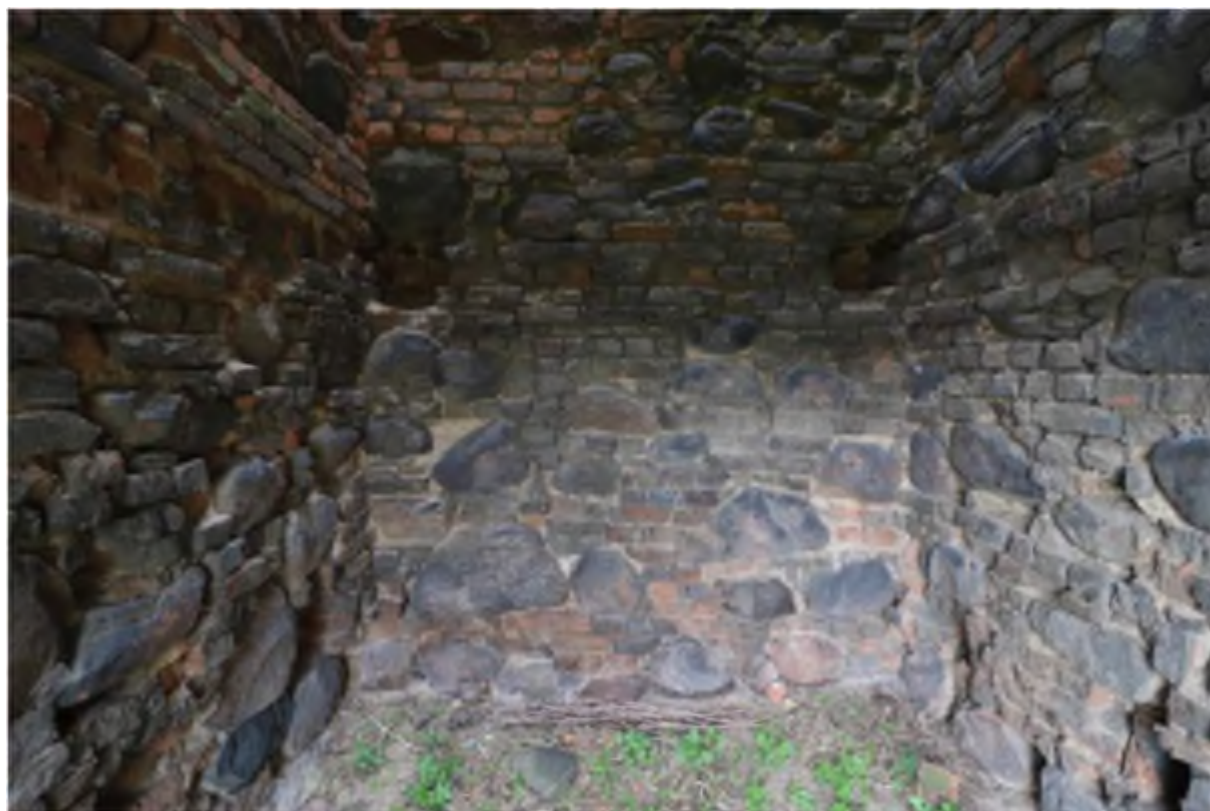
21. Wieża – ściana północna – lico wewnętrzne

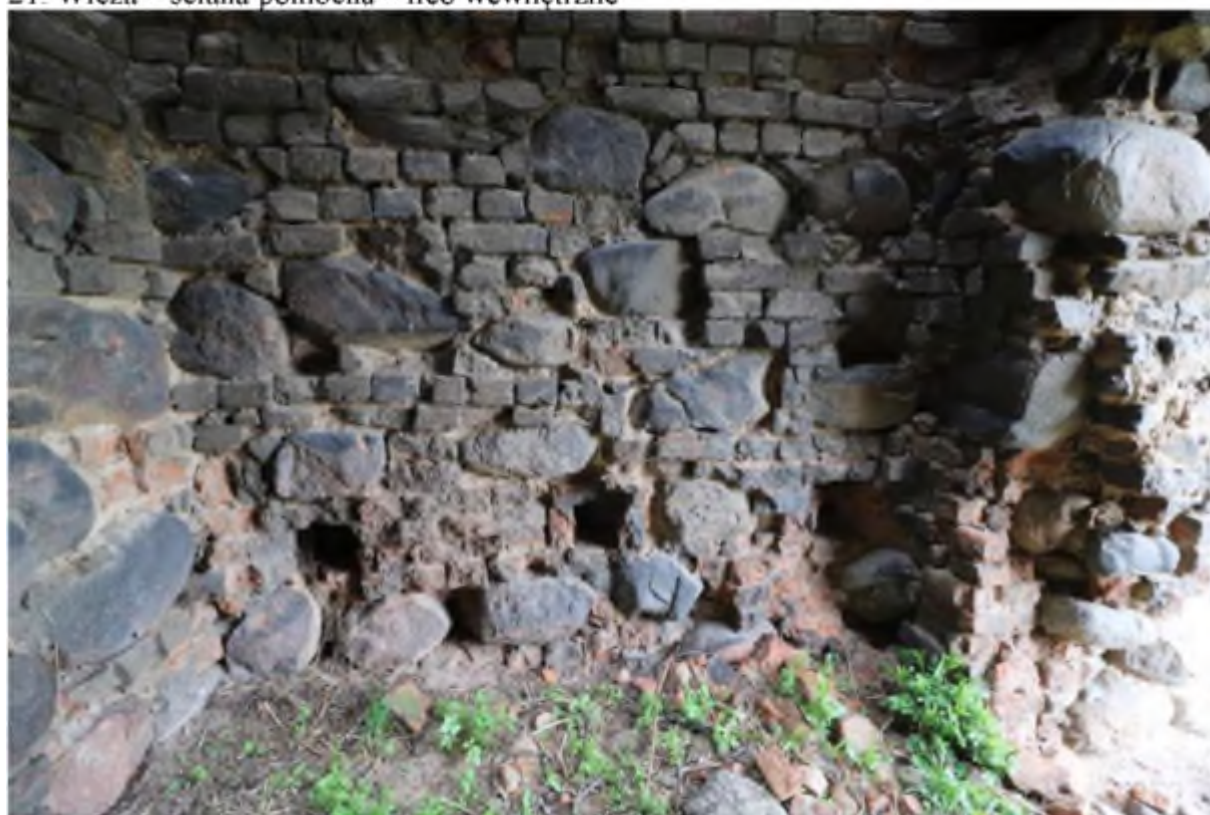
22. Wieża – ściana wschodnia – lico wewnętrzne

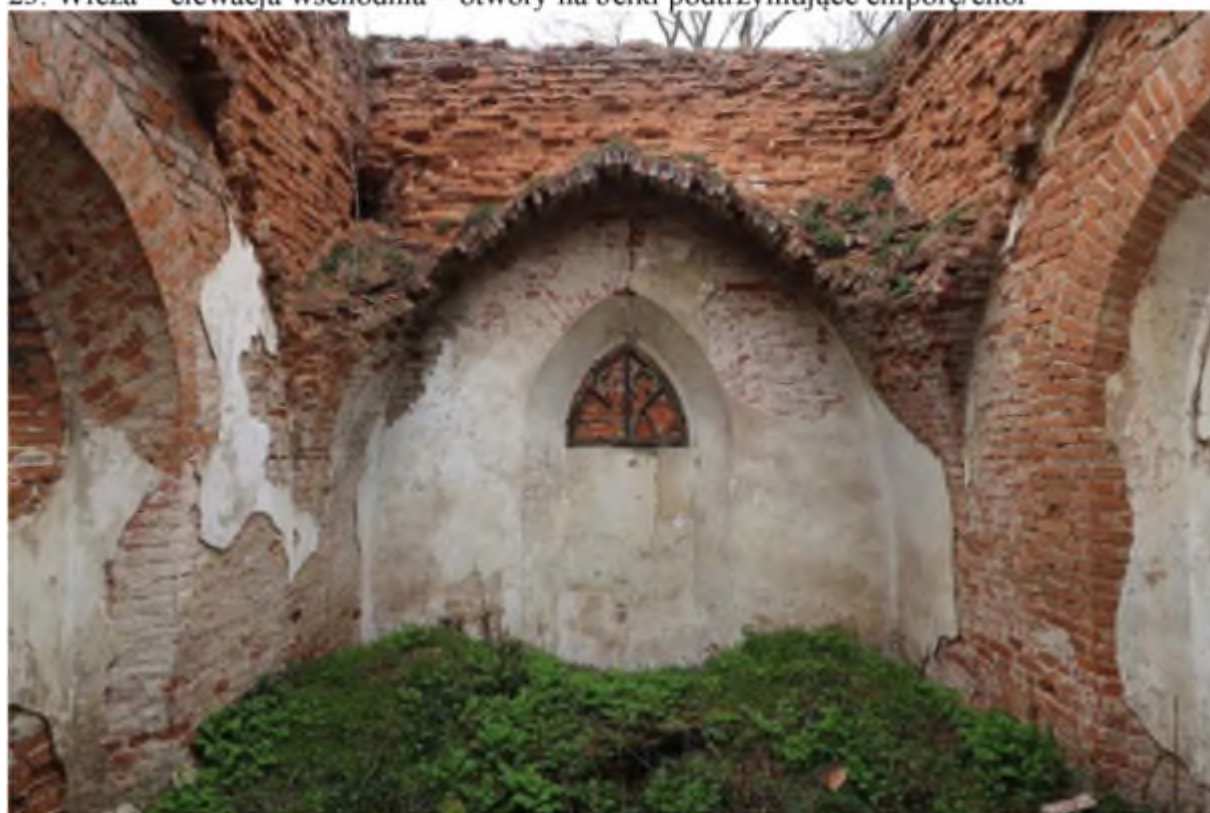
24. Kaplica – ściana północna – lico wewnętrzne

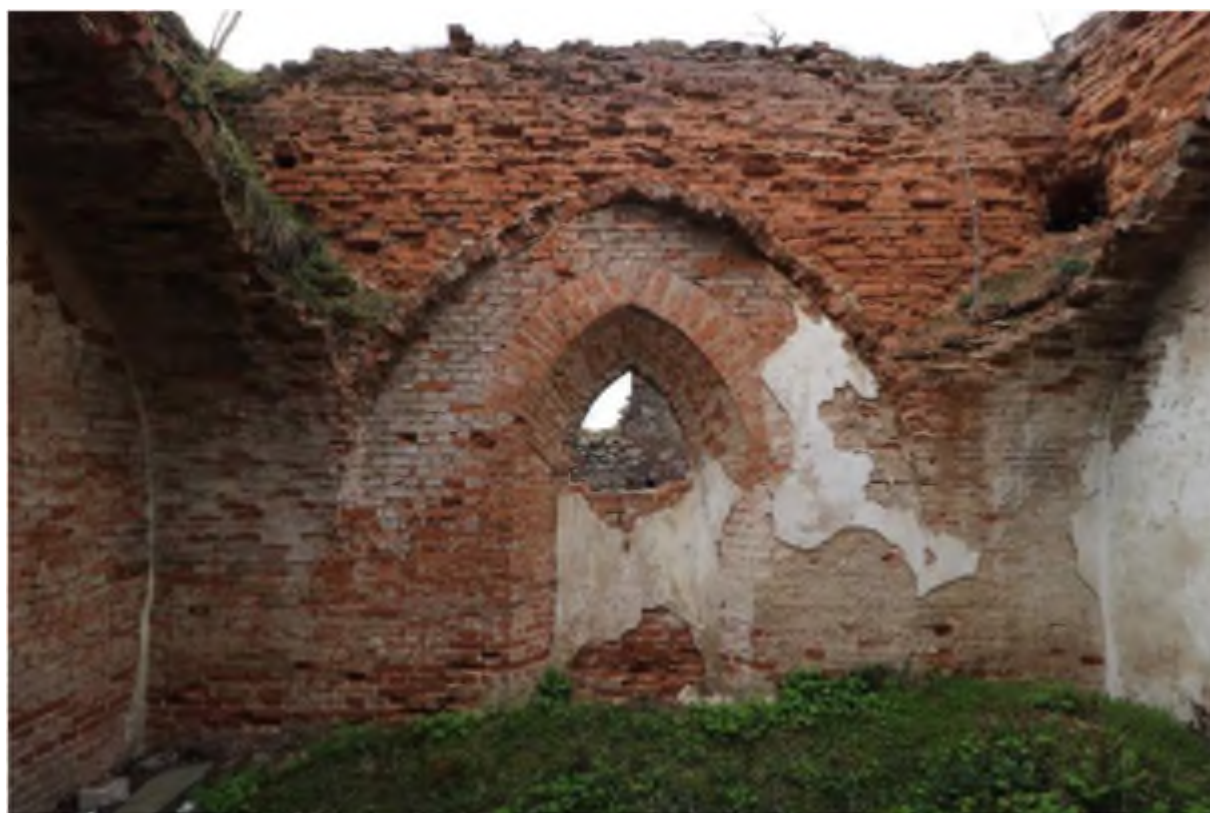
25. Kaplica – ściana zachodnia – lico wewnętrzne

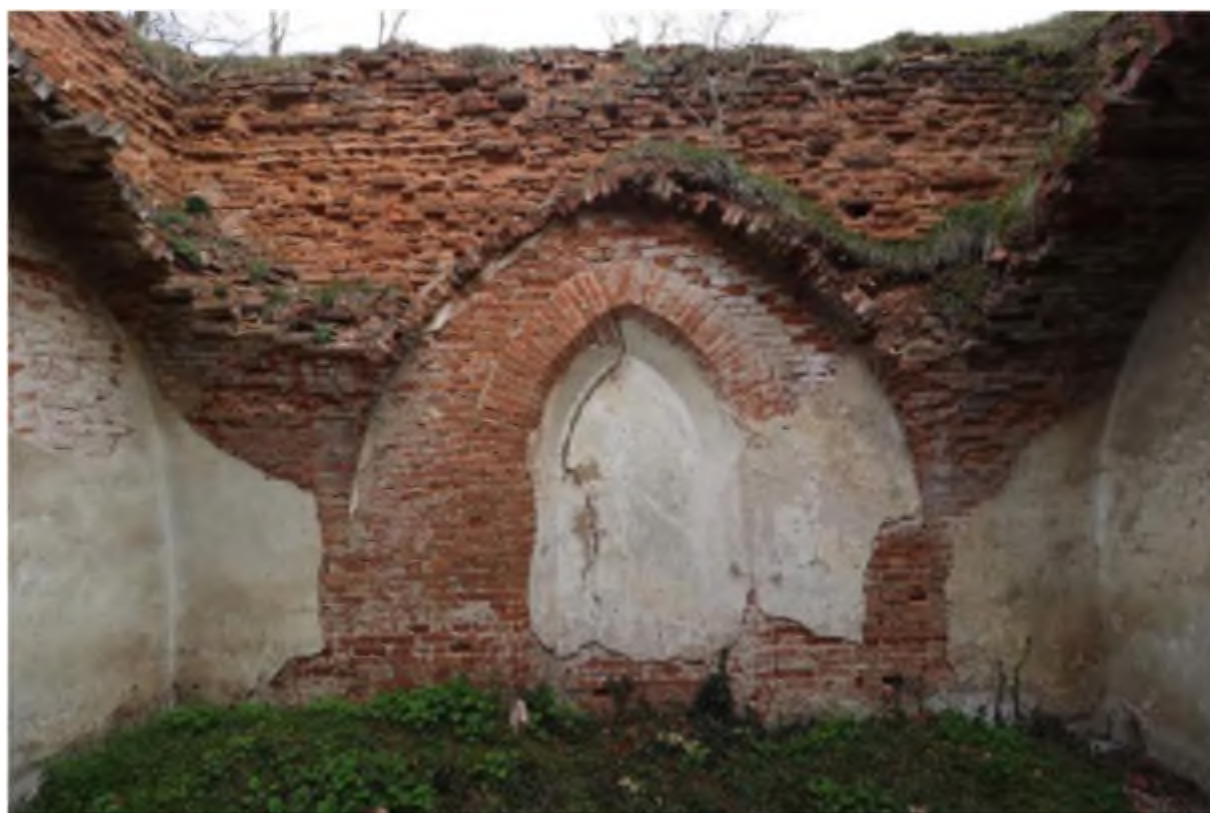
27. Kaplica – ściana wschodnia – lico wewnętrzne

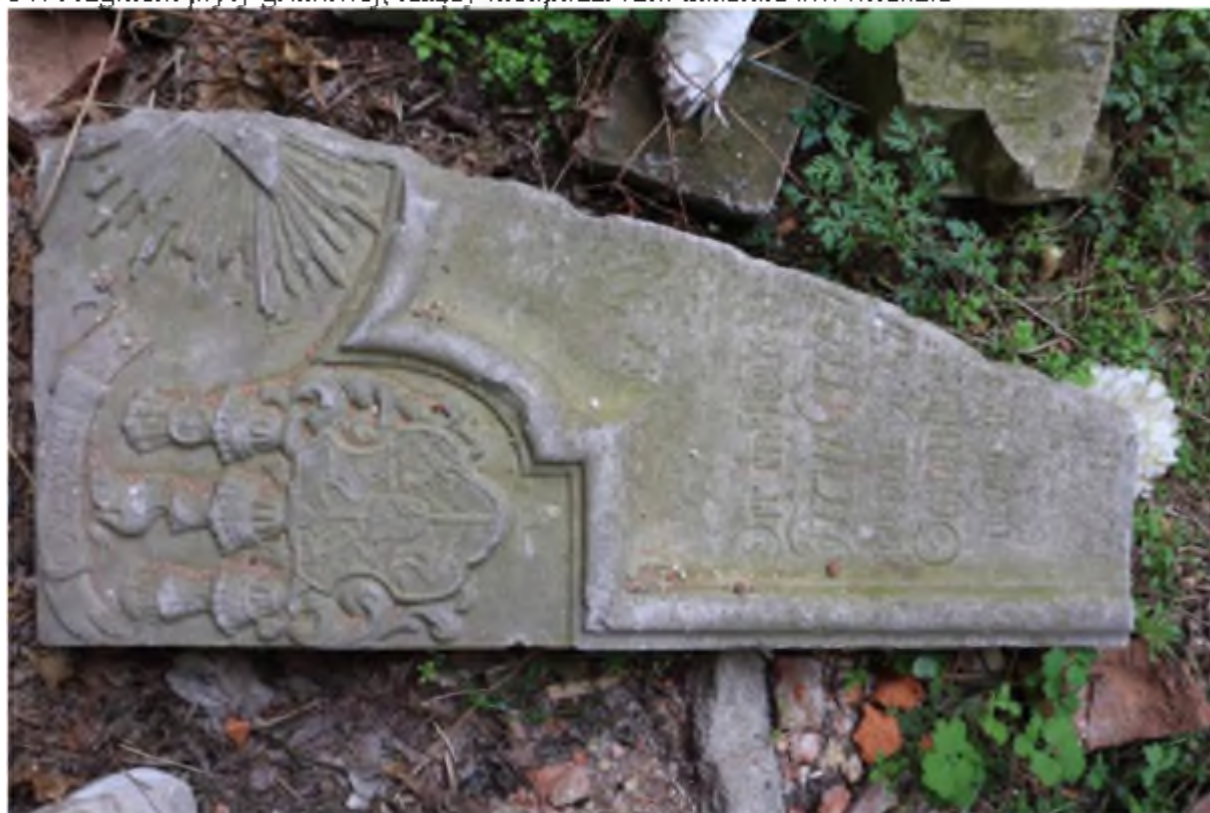
32. Fragment płyty grobowej Anny Teresy von Logau (z d. Zychlińskiej), znajdujący się wewnątrz kaplicy grobowej

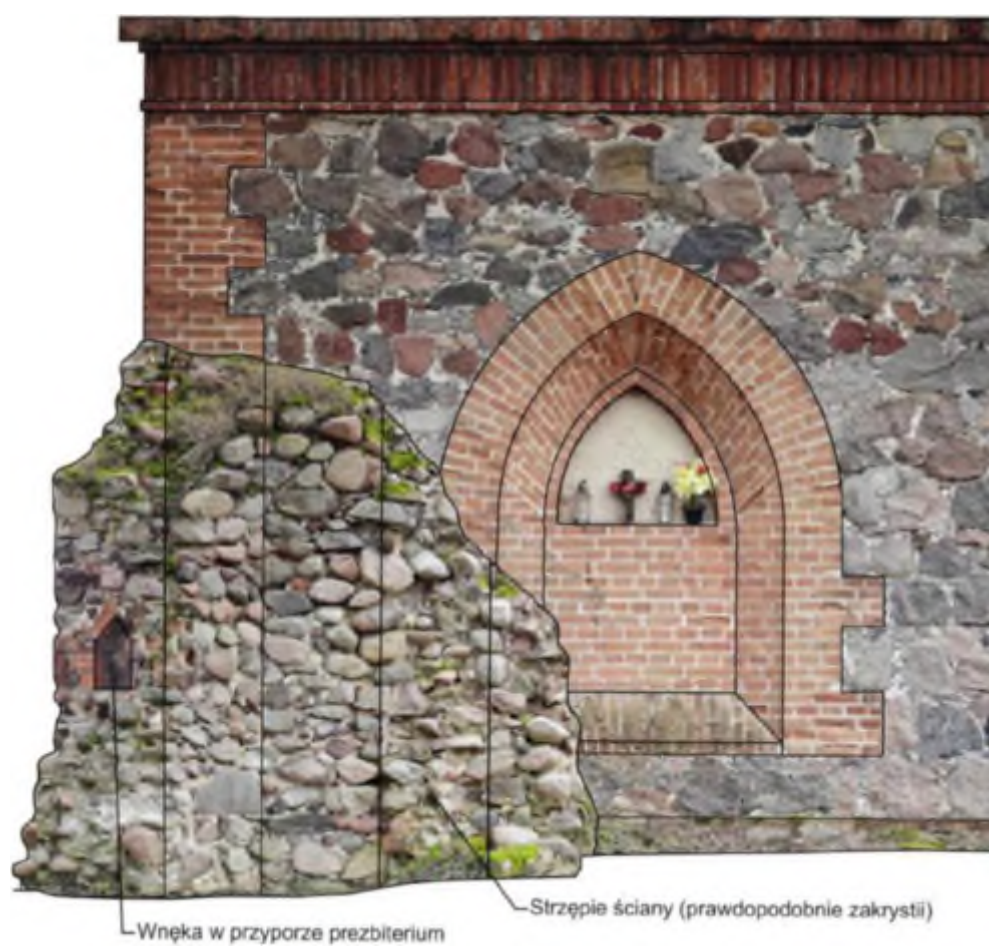
przypora w górnej części miała wymiary ok. 90 x 80 cm, a w przyziemiu wydłużała się na długość do 120 cm. W owej skarpie wymurowano z cegły palcowanej o wymiarach 27,5-28 x 12-12,5 x 9,5-10 cm niewielką wnękę sklepioną ostrołukowo. Jednorodna zaprawa i brak śladów wkucia wskazują na równoczesowość wnęki z przyporą.

Wnęka w przyporze prezbiterium

Strzępie ściany (prawdopodobnie zakrystii)
